Produsert for  
Optimera AS

Dokument type  
Rapport

Dato  
September, 2014

# VÅRHEIA BOLI GOMRÅDE GEOLOGISK RAPPORT FOR OMRÅDEPLAN

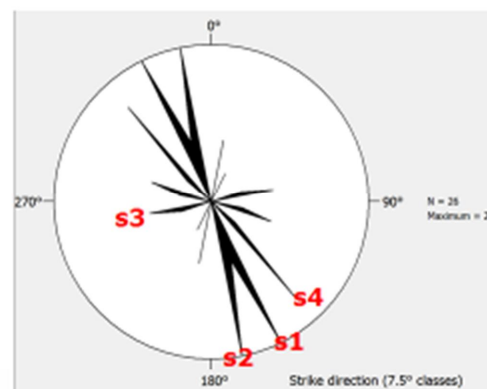
**Figur 2: Sprekkefremstillingen viser hovedsprekkeretningen. De viktigste sprekker faller mot øst, delvis mot vest.**

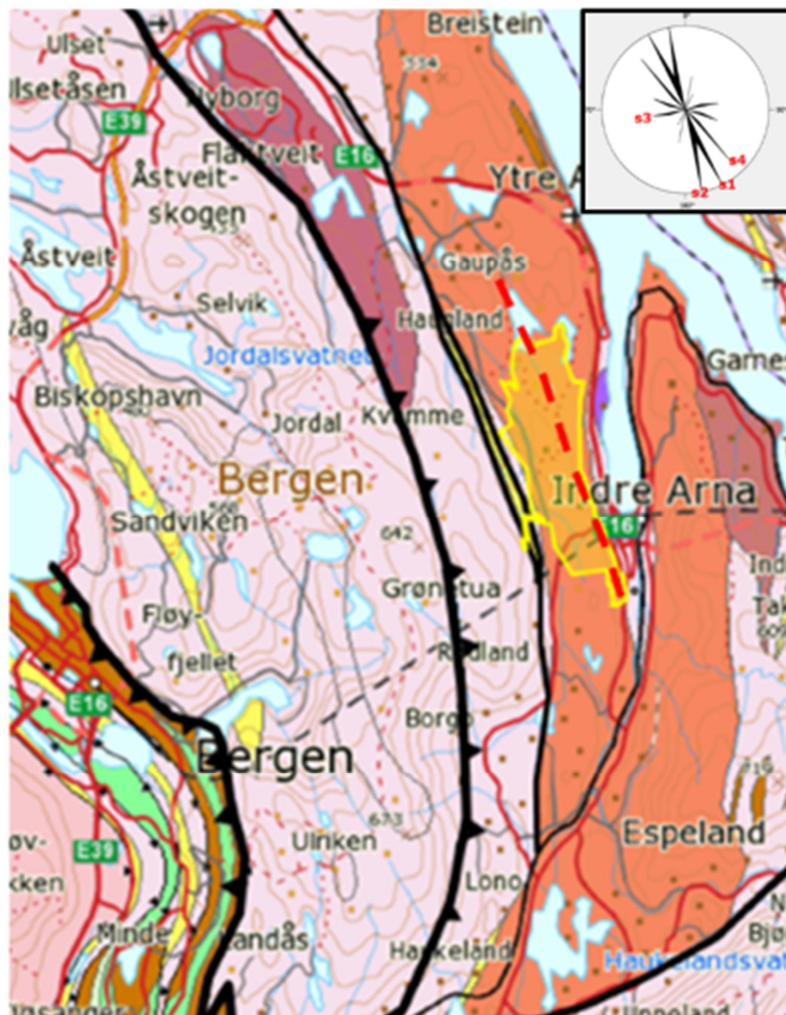
NGU beskriver, i deres database, ingen svakhetssoner i reguleringsområdet. Men det finnes tegn på sterk oppsprekking, svakhetssoner og mulig forkastninger. Hoveddalen mellom Langavatnet og Kalsåsvatnet, som krysser reguleringsområdet på langs, anses som en svakhetszone, antakeligvis med bevegelser internt.

Figur 6: Tektonisk kart fra NGUs nettside. Reguleringsområdet er markert med gult felt. Området ligger utenfor markerte de forkastningssonene, men det tolkes å være minst én betydelig svakhetssone, markert med rød stippet linje. Sprekkerosen viser hovedstrøketningene.

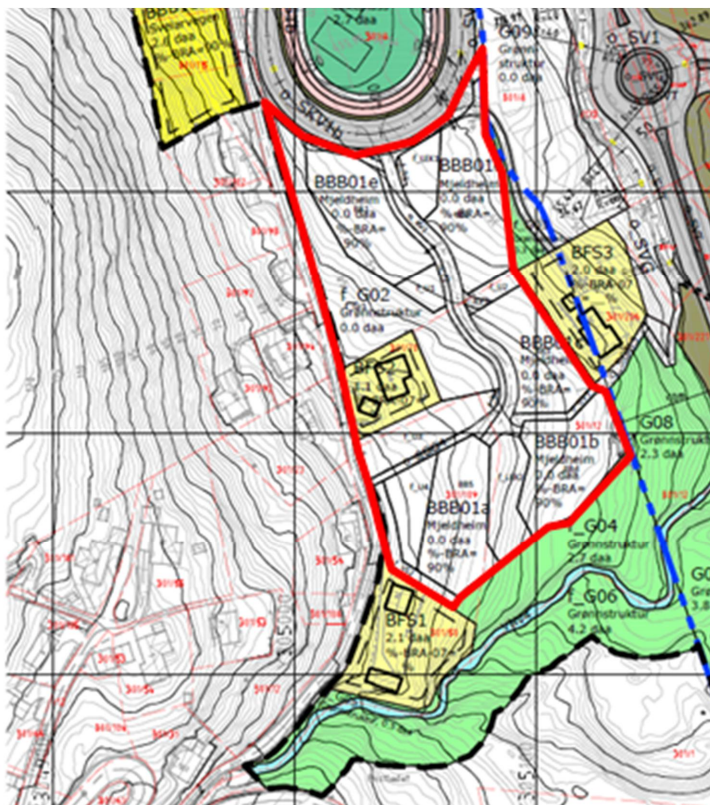
Figur 7: Vurderingsområde 1 er innenfor den røde markeringen.

Ovenfor Mjeldheim er det er det en skrent som er nærmere beskrevet i kap. 4.3. Området ligger i et slakt skrånende terreng med et tynt lag av morenemateriale over bergoverflaten.

I området er det morenedekke over stabil gneis og anortositt. Under anleggsarbeidene bør det tas hensyn til hovedsprekkes helling med ca. 60° mot nordøst. Det er ingen fare for større utglidninger og liten fare for skred fra sideterreng, slik at rystelseskrav baseres på tilstand av nærliggende bygg. Det er ikke behov for sikringstiltak før anleggsarbeidet tar til. Det forventes behov for blokkisering i anleggs- og permanentfasen avhengig av bergskjæringers høyde og utforming. Totalstabiliteten er avhengig av at det sprenges etter hovedsprekkesettene, men en slik løsning gir ofte større plassforbruk. Vegetasjonen og dagens klima i området tilsier at det ikke er noen risiko for snøskred.

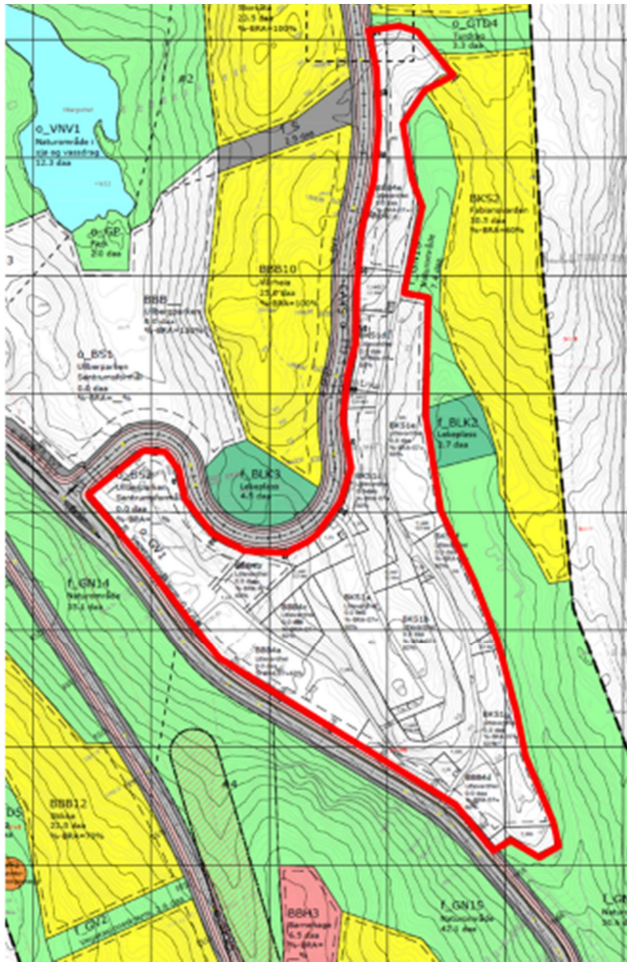
Figur 8: Vurderingsområde 2 er innenfor den røde markeringen.

Den største rasrisikoen vil være fra skråningen (fra Stikka) ovenfor veien i vest. Her er mindre steinsprang og snøskred aktuelle rastyper. Skråningen er nærmere vurdert i kapittel 4.4 i sammenheng med hele hovedveien. Resten av området er ikke rasutsatt. Veien fra hovedveien videre mot Flaten er uproblematisk med tanke på ras.

Det ser ut til at den største svakhetssonen avgrensner området mot sørvest, og en mindre, sammensatt svakhetszone danner en grense mot øst. Dette har liten betydning for utbyggingen av Litlevardhei, annet enn at en må regne med redusert bergkvalitet mot bunnen av dalene. Det anbefales å følge hovedsprekkesettet ved planlegging og utsprenning. Da er det mulig å få en naturlig stabilitet og dermed redusere bergsikringskostnader betraktelig. Det er risiko for ras i den vestlige delen, ned fra Stikka. Tiltak i forbindelse med bygging av hovedveien kan eliminere denne risikoen. Nærmere vurdering finnes i kap. 4.4.

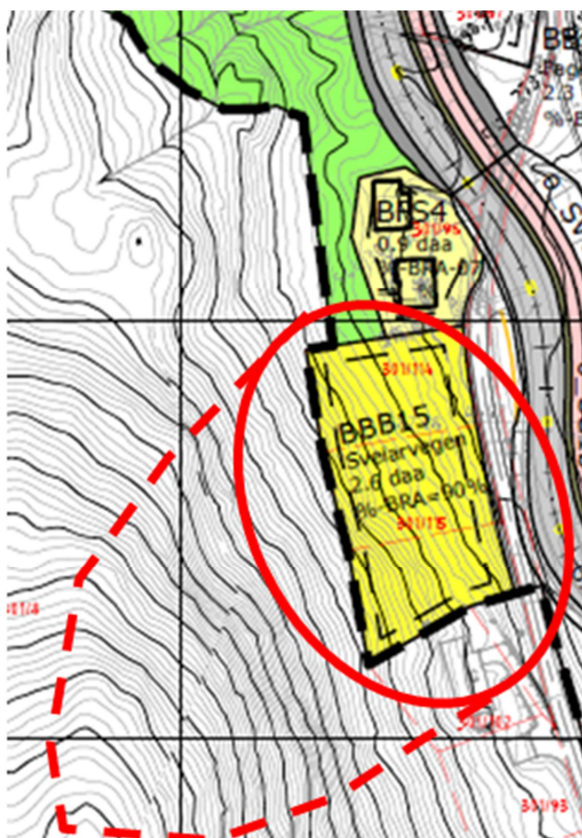
Langs Sveiarvegen er det planlagt å bygge leilighetsbygg i et lite og skrånende område mellom to eksisterende eneboliger. Skråningen er tett vegetert og har ca. 30° helning før den blir merkbart brattere mot toppen der det er bart berg. Det ligger en del større og mindre blokker i skråningen, men det en god del er delvis mosegrodde. I bergskråningen er det registrert få løse blokker. Vegetasjonen består for det meste av tynnstammet bjørk, einerbusker, gress og mose.

Figur 9: Vurderingsområde 3 er markert med rød ring. Stiplet linje viser utvidelsen iht. rasisiko.

Vegetasjonen tyder på at skråningen er fuktig med dårlig drenering på grunn av større mengder finstoff. Det er ikke store blokkmengder, men nok til å konkludere med at steinsprangfaren er tilstede. Med utgangspunkt i helningsvinkelen er snøskredrisiko et aktuelt tema. Derimot gjør den eksisterende vegetasjonen at snøansamlingen ikke er stor nok til å skape et skred.

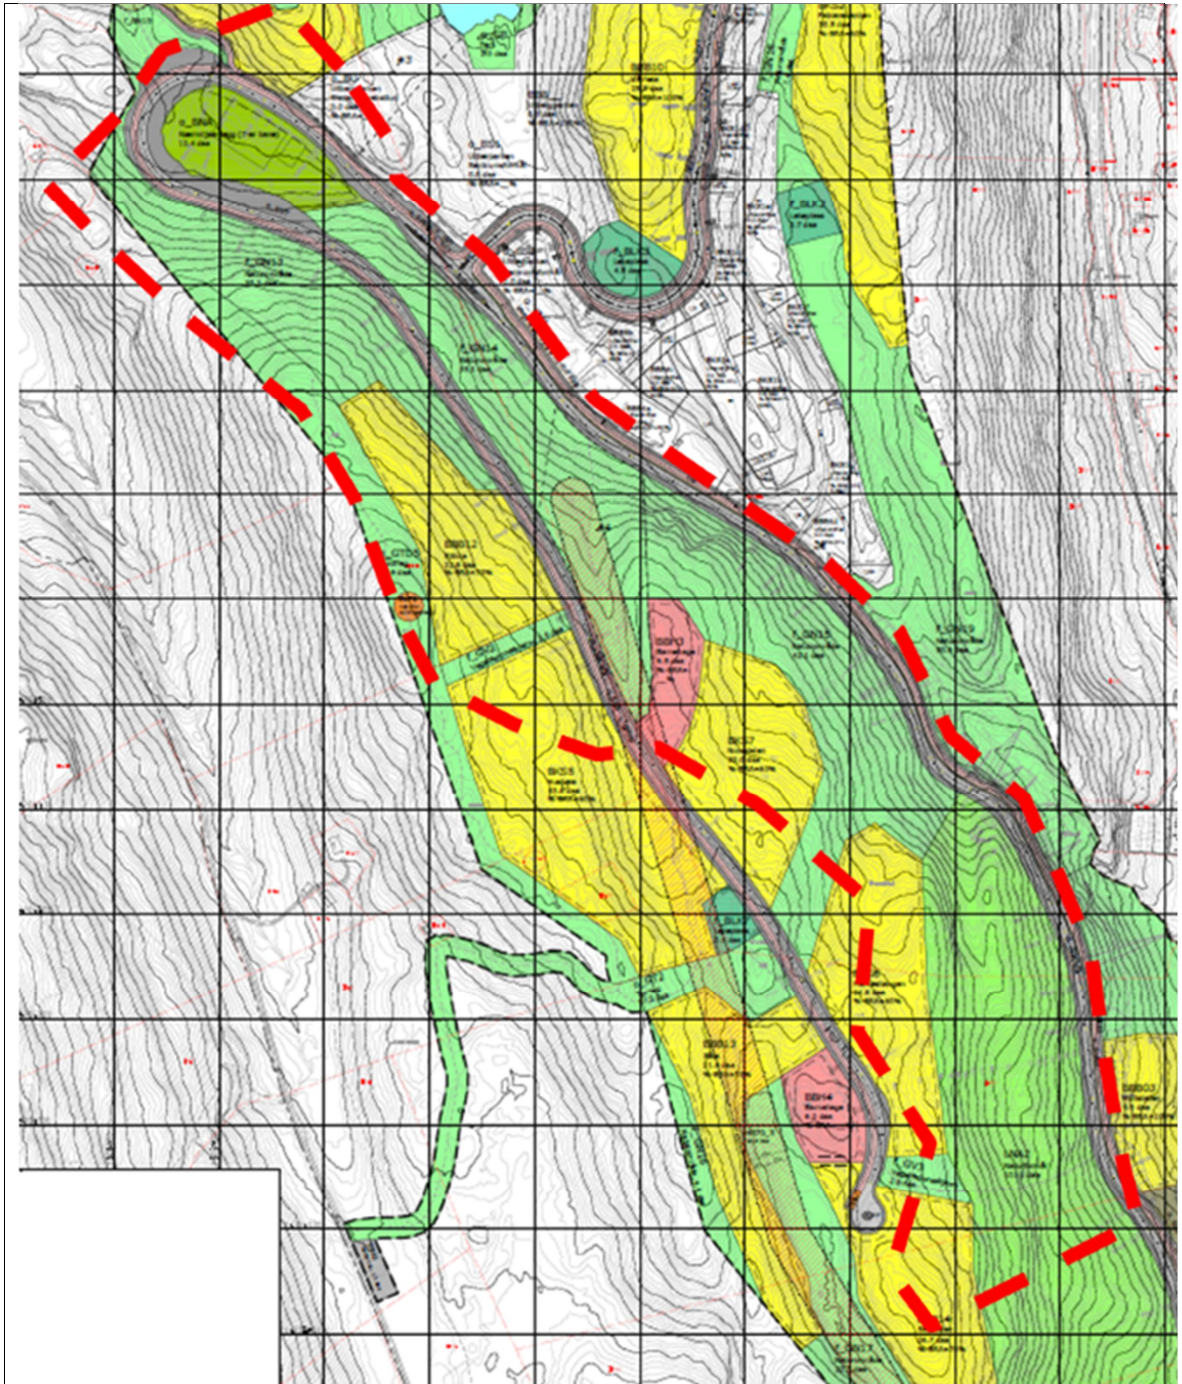
Ovenfor kraftstasjonen går det et skille (omkring pel 1800) mellom høye bergskrenter og bratte, tynt vegeterte, skråninger. Mot sør (synkende pelnr.) er bergskrentene høye og veien er planlagt tett inntil og stedvis i skjæring inn i skrentene. Nedenfor er det registrert mindre partier med delvis gjengrodde urmasser, i tillegg til store rasblokker og mindre blokker med ferske flater. Det siste er en indikasjon på nylig rasaktivitet. Det renner vann i skrenten som bidrar til å løse ut blokker med frostsprengning. Hovedsprekkesettene danner en potensielt ustabil situasjon.

Figur 10: Vurderingsområdet (4) inkludert potensielt løснеområde er innenfor den røde stiplede linjen.

Veien følger stort sett dalføret som er resultatet av en stor svakhetssone/forkastningssone. Dette betyr at fundamenteringen stedvis kan være utfordrene på grunn av dårlige bergforhold. Hovedsprekkesettet faller med ca. 60° mot nordøst og vil danne ustabile bergskjæringer ved utsprenkning langs nesten hele veilengden. En må forvente mye bergsikring. Deler av veien går over antakeligvis grunne urmasser der det også er mye vann i skråningen. Her vil det kunne bli utfordringer for fundamentering og for stabilitetssikring av ur og løsmasser over veien. En detaljert bergsikrings- og rassikringsprosjektering kreves etter at veien er detaljprosjektert. På grunn av dagens klima i området vurderes snøskredfaren til å være svært liten. Bergskrentene i sør trenger en sikringsgjennomgang før arbeidene med veianlegget tar til for å ivareta SHA på byggeplassen.

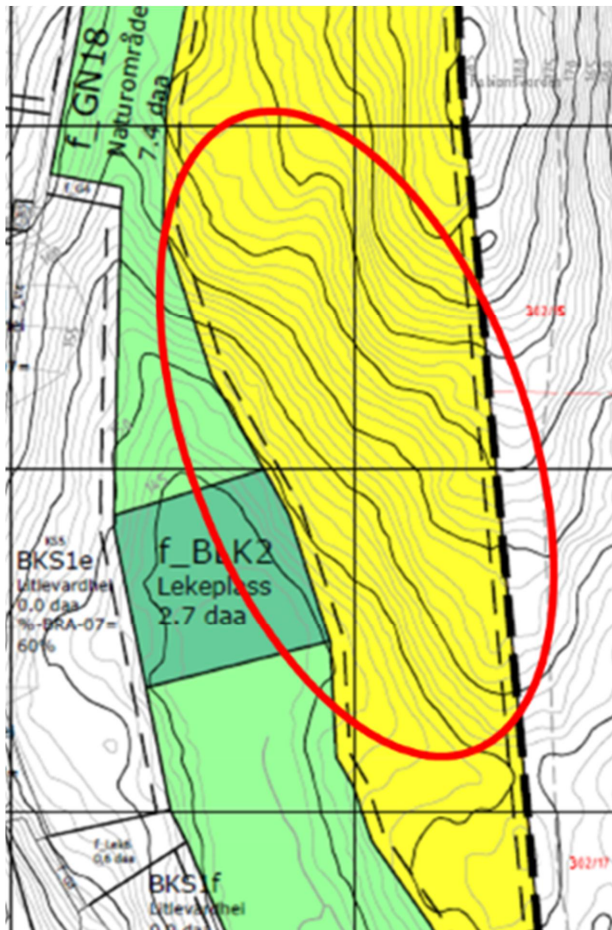
Figur 11: Vurderingsområde 5 er markert med rød ring.

På vestsiden av Fabiansvarden er det skrånende terreng ned mot Litlevardhei reguleringsområde. Skråningen er tett vegetert, opp mot 40 m fra bunn til topp og har en gjennomsnittlig helningsvinkel på 20°. Det er noen bergblotninger i skråningen og sprekkemålinger viser at hovedsprekkene har en gunstig retning i forhold til helningen av skråningen. Det er ingen rasfare her. Sprekkeretningene er også gunstige for skjæringsetablering for tomter.

Hovedsprekkesettene gir en god stabilitet i skråningen. Risikoen for ras og større stabilitetsproblemer under anleggsperioden er svært liten.

Berget er stabilt på grunn av solid bergmasse og gunstige sprekkeretninger. Rasfaren er svært liten. Hovedutfordringen blir utsprengning. Det anbefales å orientere skjæringer slik at de følger en retning ca. 160° fra nord (NNV-SSØ). Forsiktig sprengning anbefales for best mulig resultat, lavest sikringskostnader og mindre fare for overheng.

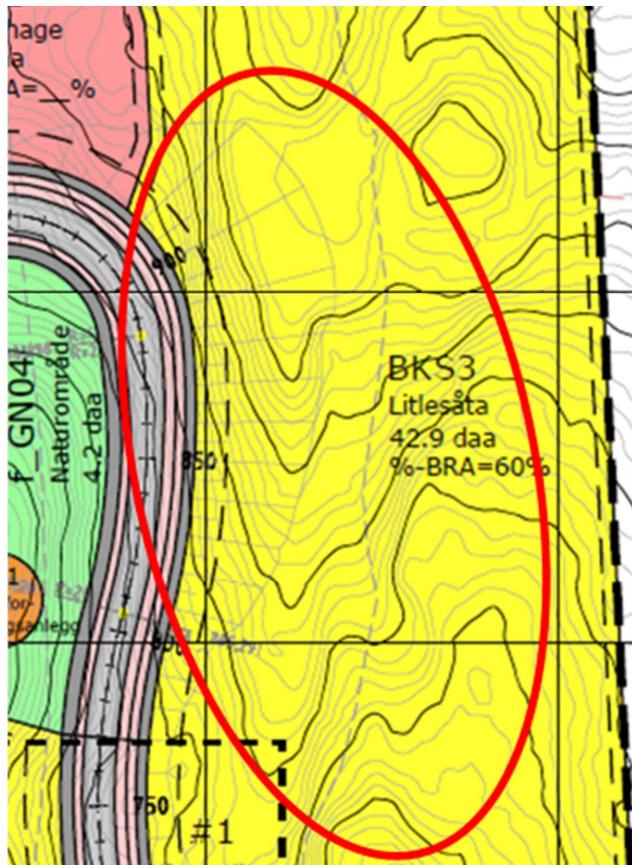
Figur 12: Vurderingsområde 6 er markert med rød ring.

På Litlesåta er det planlagt utbygging med rekkehus. Det finnes ikke mange skråninger her, en liten skråning med ca. 25 m høyde totalt går mot vest nordvest. Skråningen er ca. 26 grader på sin bratteste. Den vestre delen av byggeområdet ligger på en myr som må fylles for å etablere veien til Flaten (se bilde 6).

Hovedsprekkesettene har gunstig orientering i forhold til stabiliteten av alle skjæringer og skrenter som heller mot vest og nord. Den største utfordringen er antakeligvis å lage en stabil veifylling på myra. Rasfaren mot ny vei er svært liten, og vil antakelig forsvinne når ny bebyggelse er etablert.

Berget er stabilt på grunn av solid bergmasse og gunstige sprekkeretninger. Rasfaren er svært liten, og vil antakelig forsvinne når ny bebyggelse er etablert. Ved utspregning anbefales det å orientere skjæringer slik at de følger en retning ca. 160° fra nord (NNV-SSØ). Forsiktig spregning anbefales for best mulig resultat, lavest sikringskostnader og mindre fare for overheng. Veien vil måtte gå på en fylling på myra. Berget antas å være svakt her på grunn av en svakhetszone som passerer gjennom myrområdet.

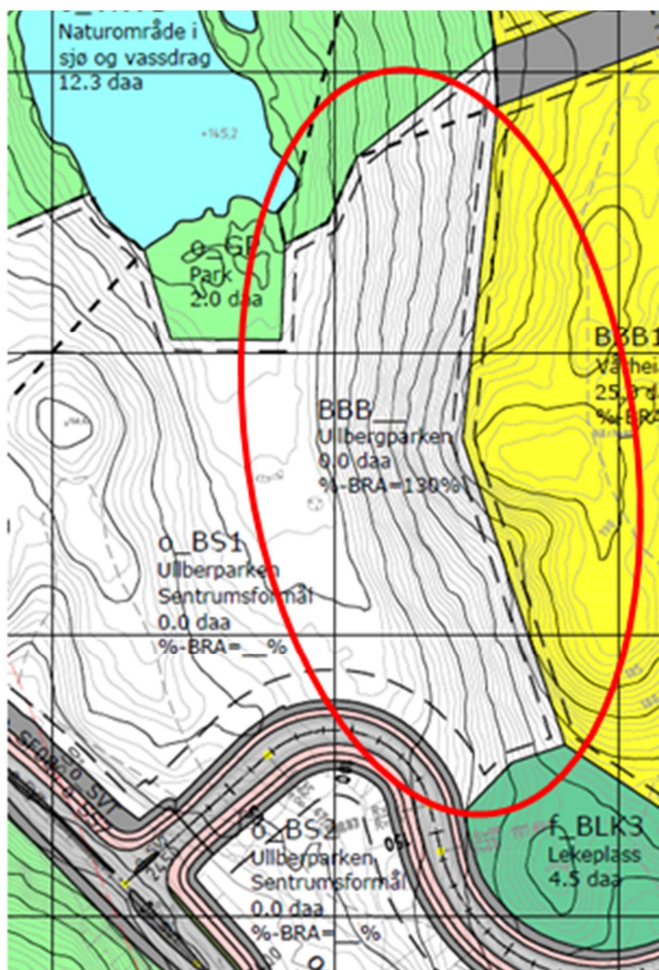
Figur 13: Vurderingsområde 7 er markert med rød ring.

Området omfatter en bratt skrent med en helning i underkant av 40°. Det står mye skog nede i skrenten og mindre opp mot toppen der det blir brattere. Det er registrert rasflater og store blokker. Urmasser er stort sett kamouflert av skogen, men vises delvis flere steder. Hovedsprekkesettet faller innover mot øst, men danner åpne sprekker.

Åpne sprekker i en bratt skrent med noen bergskjæringer ansees som kilde for steinsprang og nedfall av stein og blokker fra nye skjæringer. Snøskred kan være et tema med utgangspunkt i skrentens helningsvinkel, men vegetasjon og klima tilsier at faren ikke er til stede.

Berget viser åpne sprekker, delvis store blokker og tydelige tegn etter tidligere rasaktivitet (ur). Rassikring i området må detaljvurderes før arealene i Ullbergparken tas i bruk. Det er steinsprangfare i skrenten ned fra Vårheia. På grunn av vegetasjon og begrenset ansamlingsområde er det ikke snøskredfare.

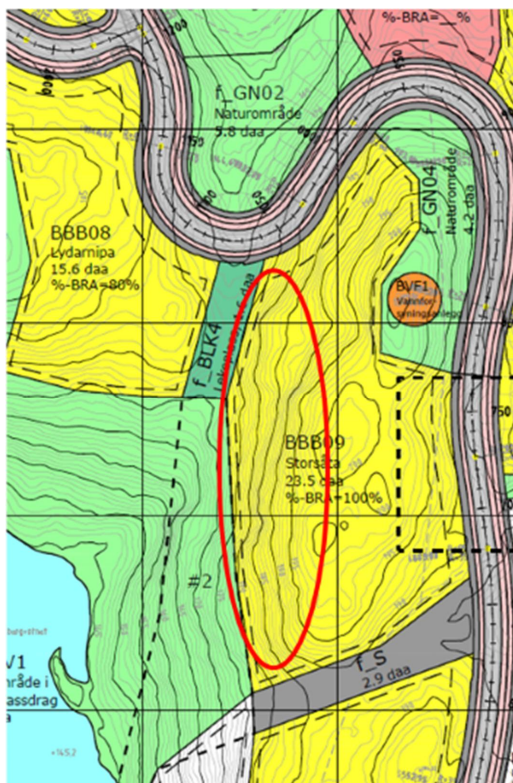
Figur 14: Vurderingsområde 8 er markert med rød ring.

Den øvre delen av den vestvendte skrenten under Storsåta er stedvis bratt, men stort sett under 30 °. Vegetasjonen er tettest ned mot Ullbergvatnet og noe tynnere mot toppen. Det ligger forvitnings-/urmasser flere steder midt i skråningen. Disse må renskes unna under anleggsarbeidet og vil ikke utgjøre noen rasfare etter utbygging. Hovedsprekkesettet faller innover mot øst, men danner åpne sprekker.

Retningen av hovedsprekkene gir en god stabilitet, men noen få skrenter kan være en liten kilde for steinsprang. Rasrisikoen antas å være liten. Snøskred er ikke aktuelt med vegetasjon og/eller utbygget område.

Generelt er berget stabilt på grunn av god bergmasse, men det finnes bergskrenter og åpne sprekker nær toppen som antyder noe redusert totalstabilitet. Dette kan gi utfordringer i sammenheng med utsprenkning. Forsiktig sprengning anbefales for å oppnå best mulig resultat med lavest mulig sikringskostnader. Det anbefales at en går gjennom aktuelle sikringstiltak før anleggsarbeidene tar til.

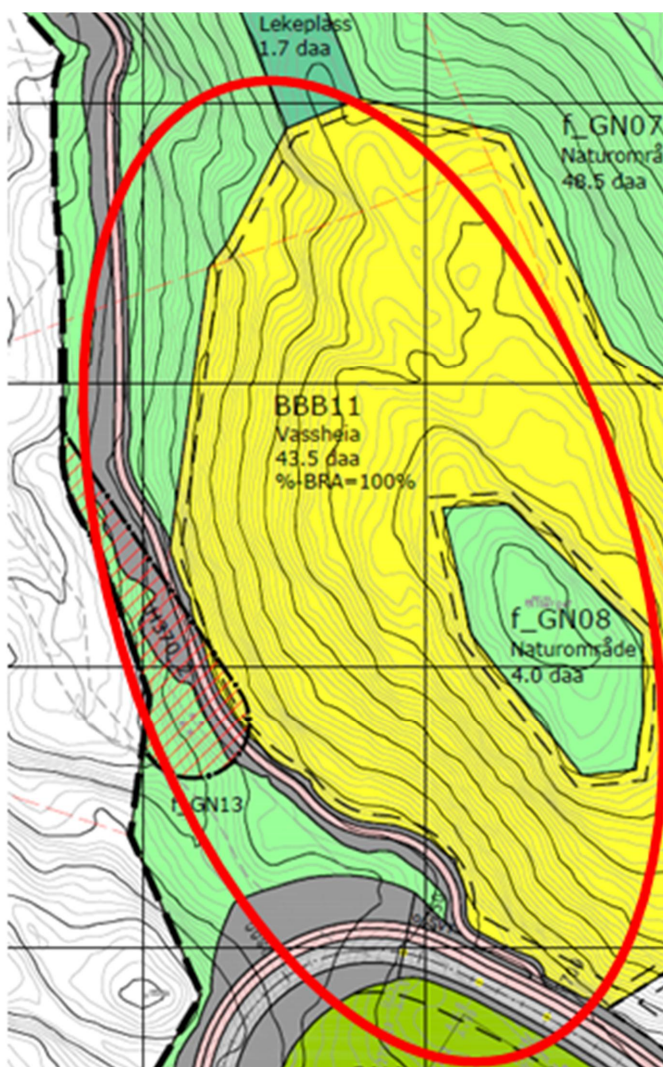
Figur 15: Vurderingsområde 9 er markert med rød ring.

På vestsiden av Vassheia er det en skråning med flere bergskrenter mot toppen. Nedenfor skråningen er det planlagt å anlegge en gang- og sykkelveg. Skråningen heller mot vest og ligger dermed gunstig til i forhold til hovedsprekkesettene.

Per dags dato er det steinsprangfare fra skråningen, men utløpsdistansen reduseres mye på grunn av vegetasjonen som tetner til nedover. Gang- og sykkelveien vil ha en liten rasrisiko hvis den anlegges nedenfor dagens terreng. Etter at området er utbygd antas rasfaren å være tilnærmet borte. Generelt er berget stabilt på grunn av god bergmasse og heldig sprekkeretning. Forsiktig sprengning anbefales for å oppnå best mulig resultat med lavest mulig sikringskostnader.

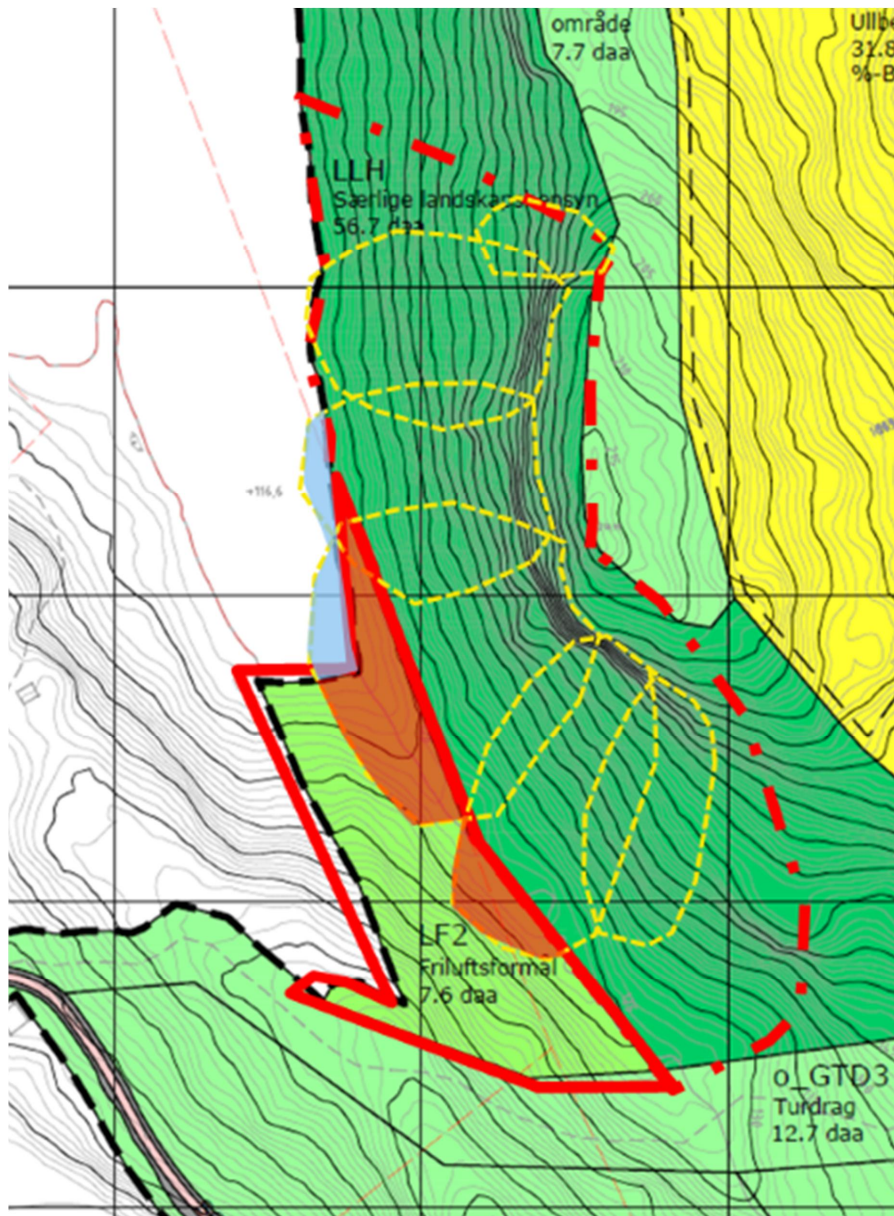
Ullberget er den høyeste toppen i området med en bratt fjellvegg mot vest og sørvest. Det er åpne sprekker i berget og det vokser trær og busker flere steder i den bratte vegg (se bilde 11 og 12). Foliasjonen faller innover og er skifrig i stor skala. Nedenfor fjellveggen slaker terrenget noe og går over i en blanding av mindre skrenter, urmasser og vegetasjon. De mindre urmassene antas å være et resultat av nedvasking, mens de større blokkene er resultat av tidligere ras. Det er observert blokker helt ned mot Spåkevatnet.

Figur 16:  
 Vurderingsområde 10 er markert med rødt: Gule stiplede linjer viser grovvurderingen iht. rasrisiko, blå markering er antatt utløpsområde i vannet, rød markering er antatt utløpsområde i friluftsområdet.

Åpne sprekker, synlige blokker og vegetasjon på hyller og i fjellveggen er årsaker som skaper en dårlig detaljstabilitet. Bergmassen i seg selv er god i området, noe som taler for en økt stabilitet. Det er fare for steinsprang og nedfall av større blokker. I grovvurderingen anslås det at utløpsområdet for mulige rashendelser ligger delvis innenfor friluftsområdet LF2, se figur 16.
