GEOLOG AS

Geologisk vurdering av området omkring Åsane Byggsenter, Salhusvegen 55, Bergen Kommune.

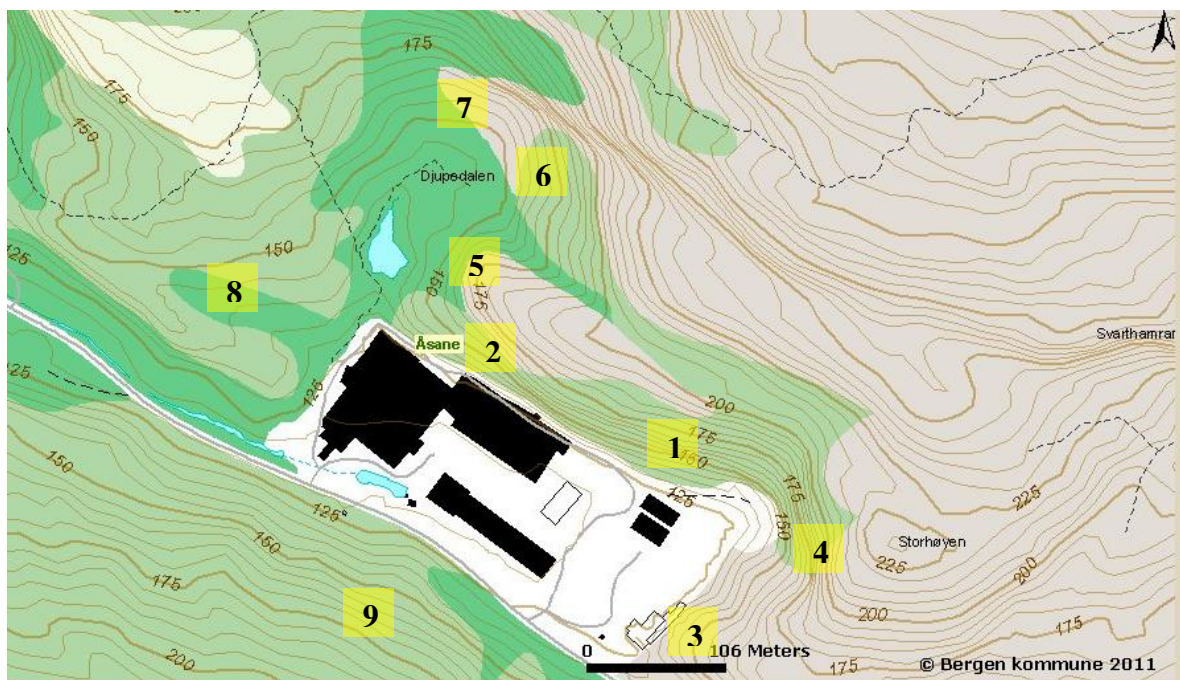
Fig 4. Tallene angir lokaliteter beskrevet i teksten.

synes være av lokal art og i overflaten. Skrenter i øverste del av området har betydelig oppsprekking. Nederste del av skråningen ble boltet i 1987 og i området angitt ved tallet «1» er det utført sikringsarbeid ved bolting i 2011. Dette arbeidet er planlagt å fortsette mot «2» i fig. 4.

Mellom punktene «3» og «1» er det en mindre botn angitt ved «4» i fig. 4. Øverst har denne botnen en vertikal skrent som er betydelig oppsprukket. Rasviften på nedsiden vitner om en del nedfall. Det er laget en vei inn mot denne botnen og nederste del av rasviften er flatet ut.

Den innerste delen av Djupedalen («6» og «7» i fig. 4) består av tilnærmet vertikale skrenter øverst og rasvifter nederst. Den vertikale delen er noe oppsprukket og det må forventes flere nedfall.

1. Området angitt mellom «1» og «2» i fig. 4 trenger omfattende sikring i form av bolting av løse blokker og oppsprukne skrenter/overflater. Det anbefales også montering av «fall-nett». I de deler som har overflatevann anbefales is-nett. Tiltakene gjelder hele skråningen opp til og med dagens kraftlinje.

Inntil dette arbeidet er utført bør det være begrenset virksomhet i nedslagsfeltet. Dette gjelder spesielt ved større nedbørsmengder og i mildværsperioder etter frost.

4. Ved utbygging av området i Djupedalen anbefales en voll på 2 – 3 m høyde under skrentene angitt ved «6» og «7» i fig. 4. Noe av ras materialet fra nåværende rasvifter kan benyttes i etablering av slik voll. Skrenten i «5» kan stabiliseres ved bolting, men det bør også vurderes voll i nordligste del. Heving av grunnflaten ved «5» i kombinasjon med bolting av skrenten kan medføre at det ikke trengs voll nedenfor denne skrenten.
