# Befaringsrapport / Arbeidsnotat

## Kleppestø

### VURDERING AV SKREDFARE:

6. mars 2017

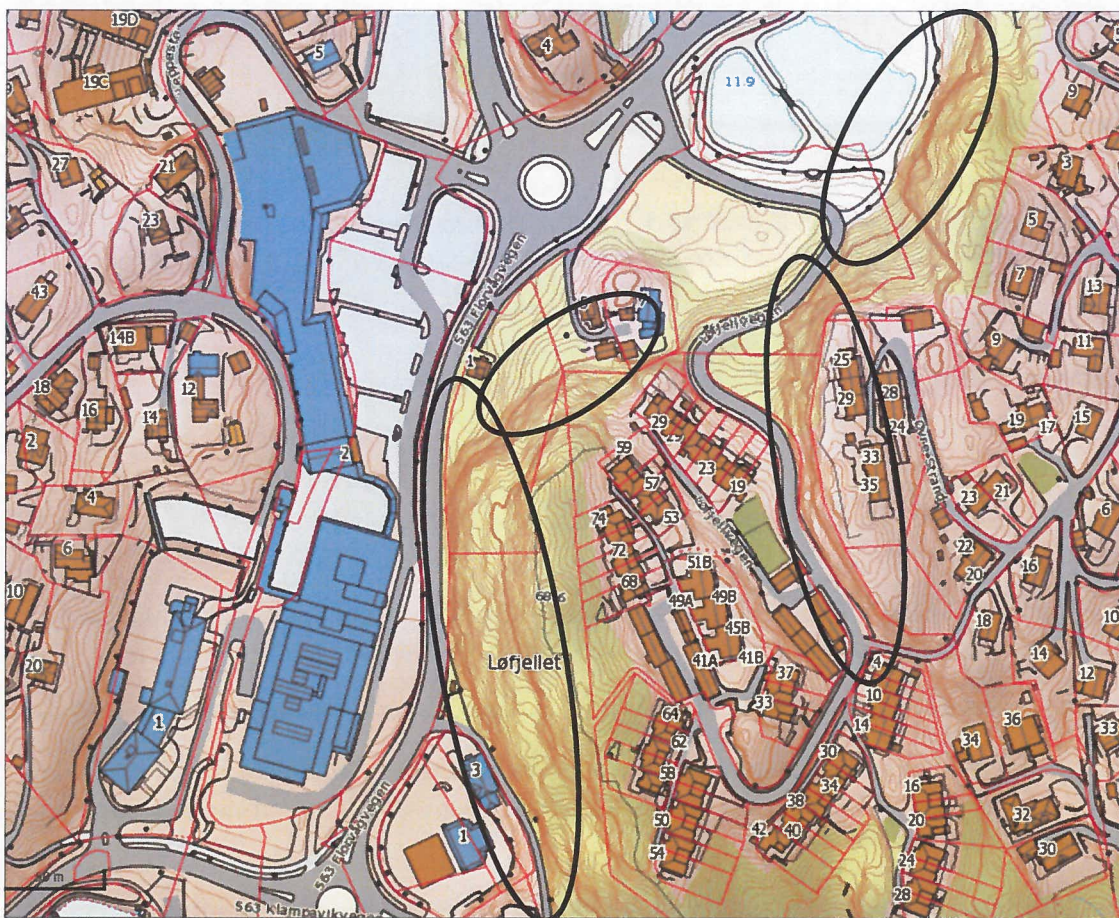
Kartutsnitt. Områder for vurdering av skredfare.

Noen markerte steile bergskrenter finnes på østsiden av Kleppestø sentrum. De kan følges fra kaiområdet, nordover langs fv 563 og Kleppstø senter, og langs opparbeidet parkområde nordøst for senteret. De aktuelle områdene er merket med ellipser i kartutsnitt på forsiden.
