**Budsjettpost: 10.400.650.01 «Vern og vøling av kulturminne»
Deres ref.: 2016/2014**

Oppstart og arbeidsomfang

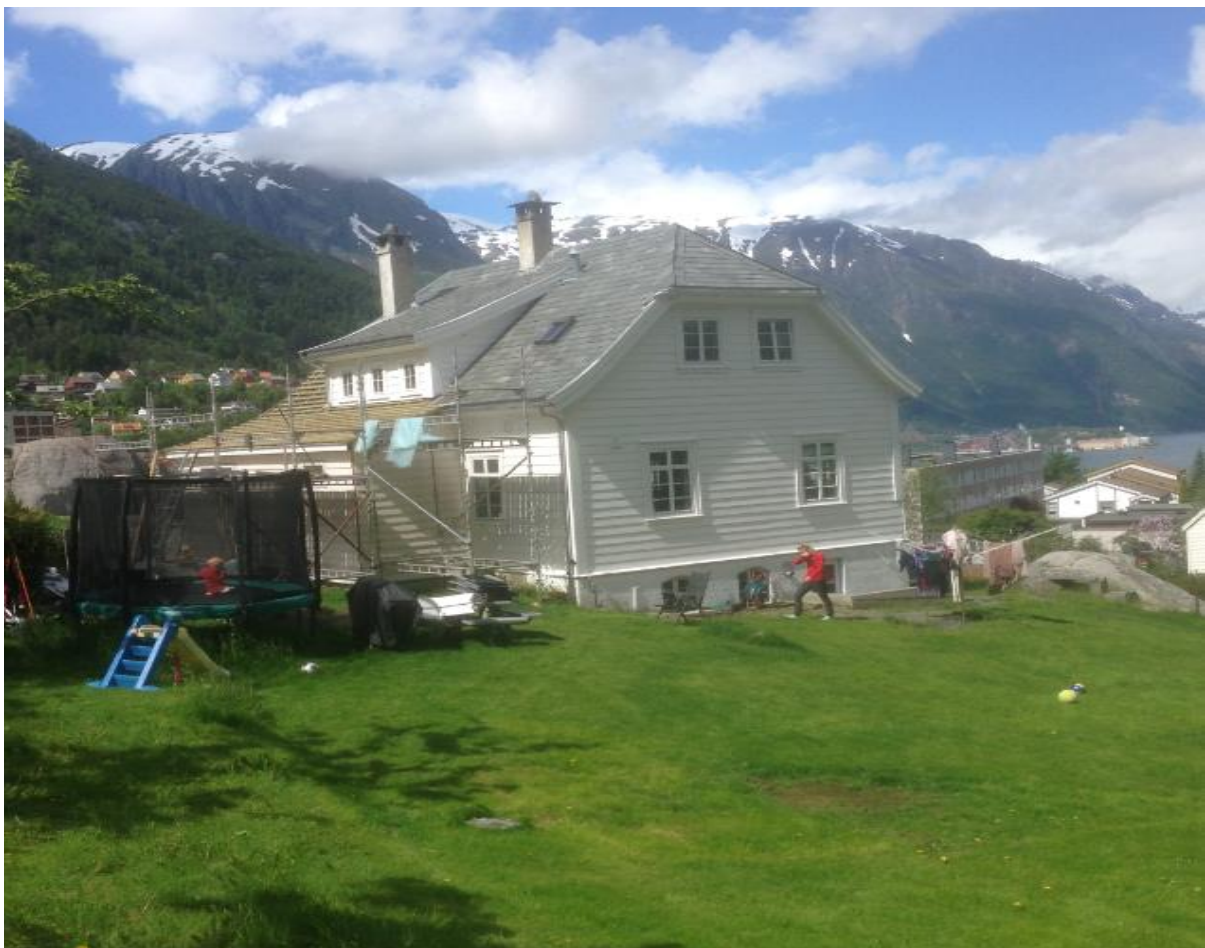
Noen solskinnperioder dukket opp, men gleden var dessverre kortvarig og ikke lang nok for neste planlagte økt.

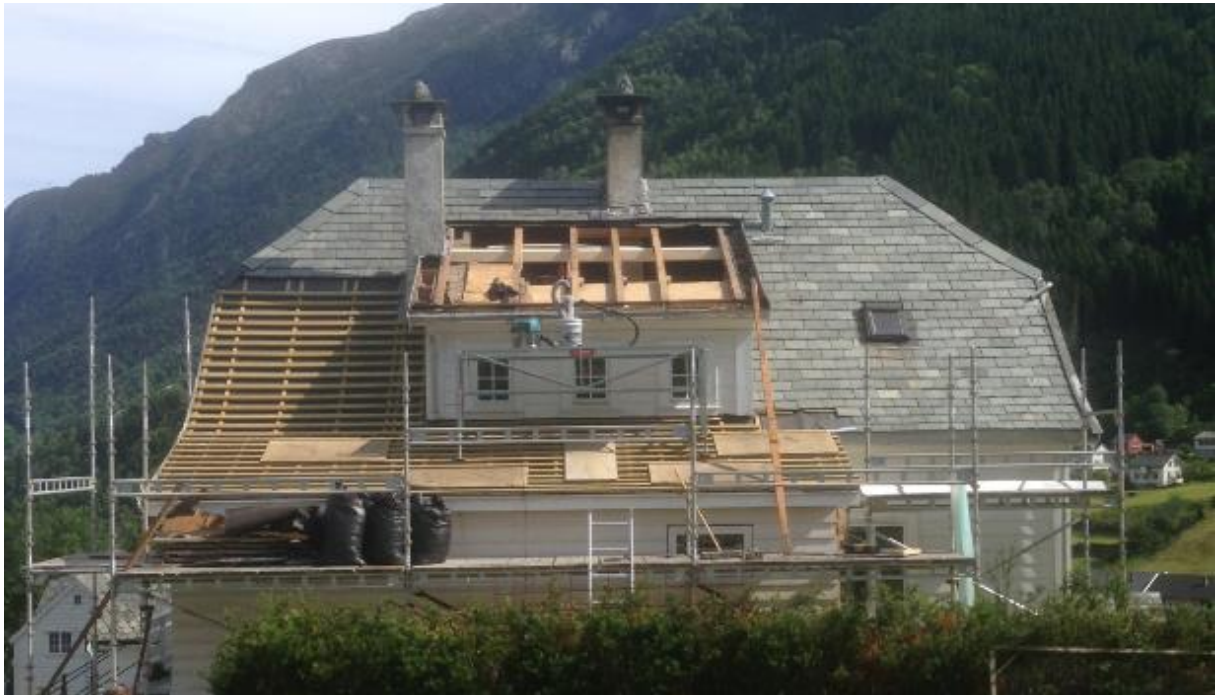
Fra dette tidspunktet og ut har prosjektet gått hånd-i-hånd med oppholdsperiodene, og følgelig har det strukket ut i tid, og beslutningen om å ferdigstille sør-siden i år, og nord-siden + valmer, til neste år.

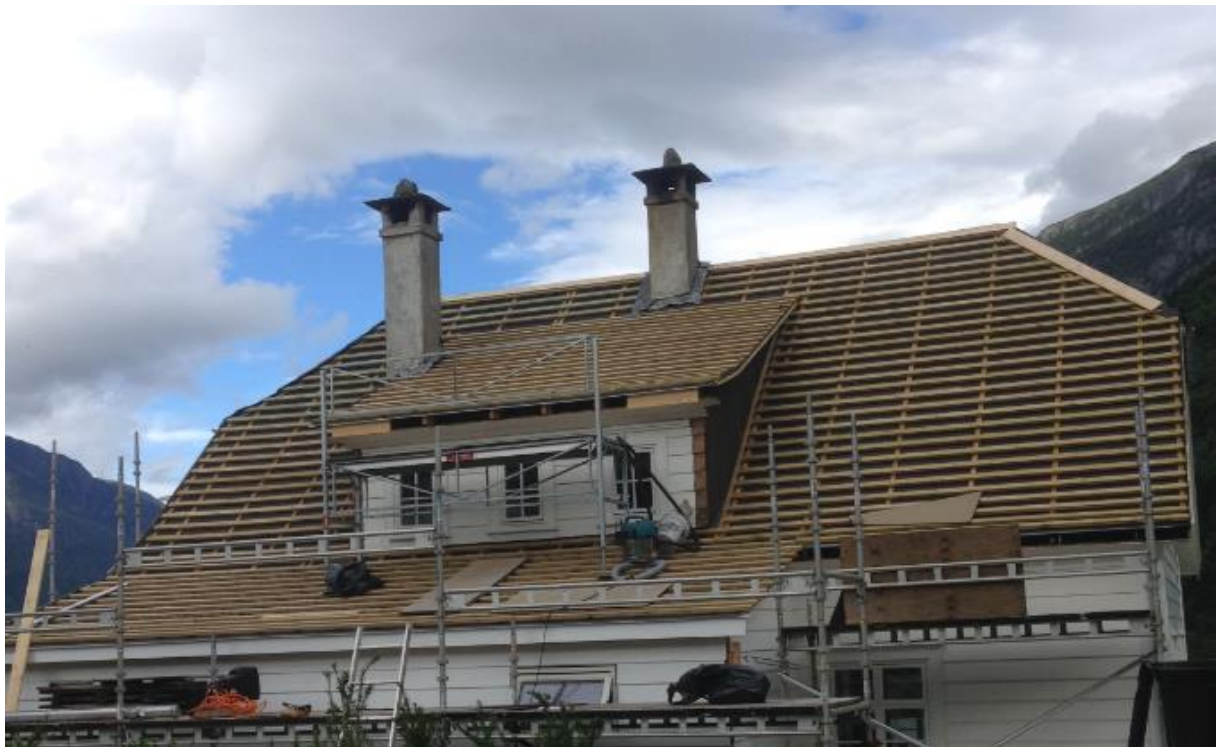
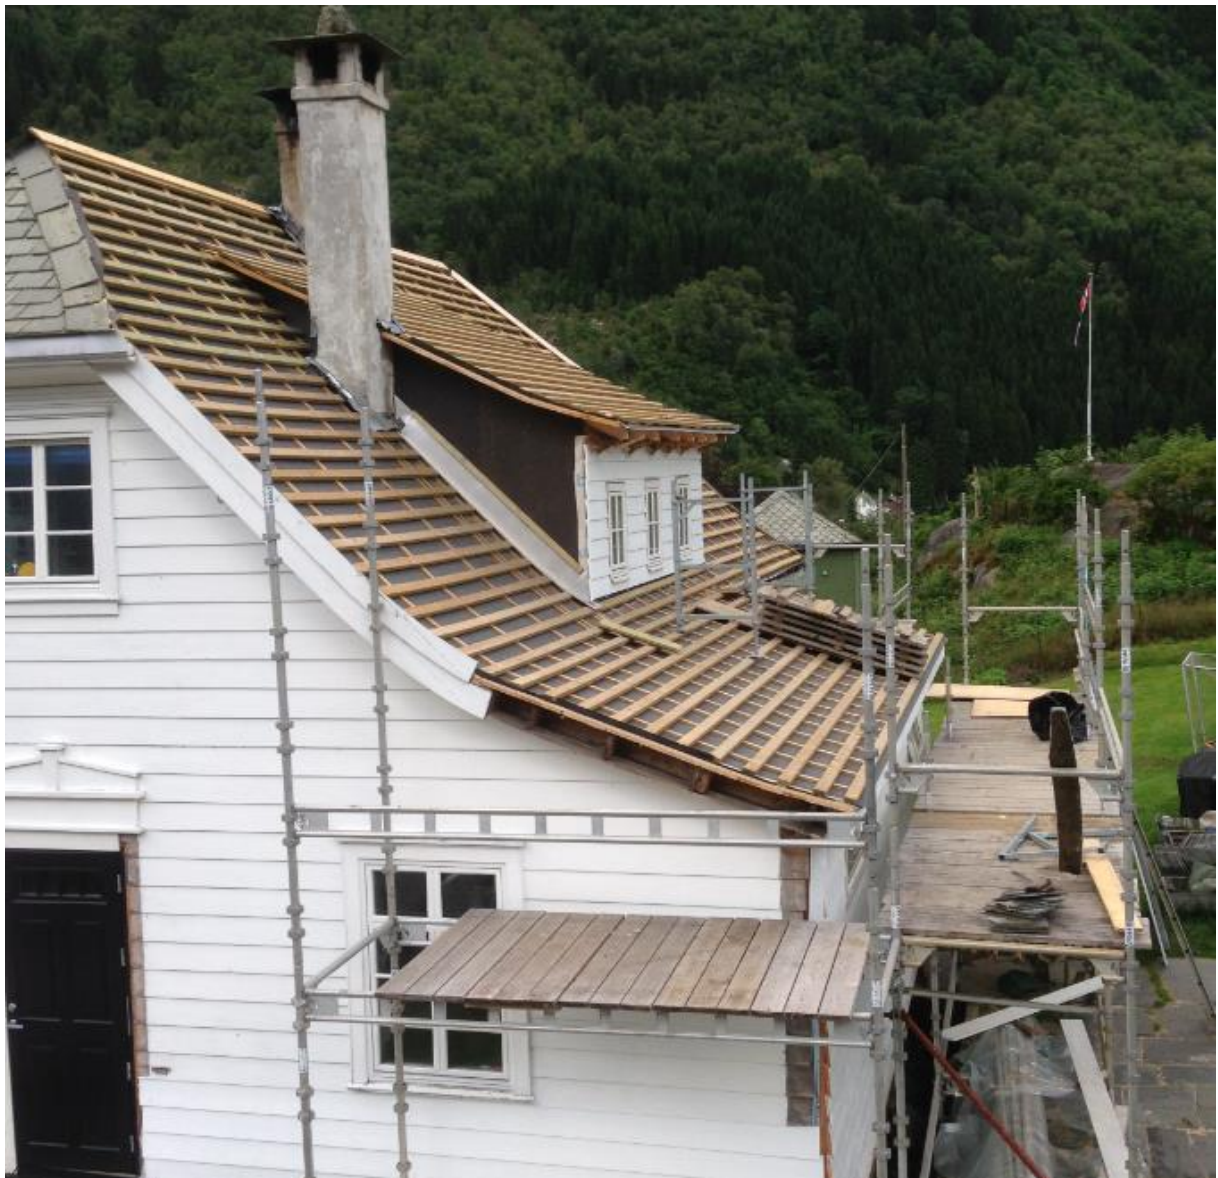
Etablering av «skot-renner».

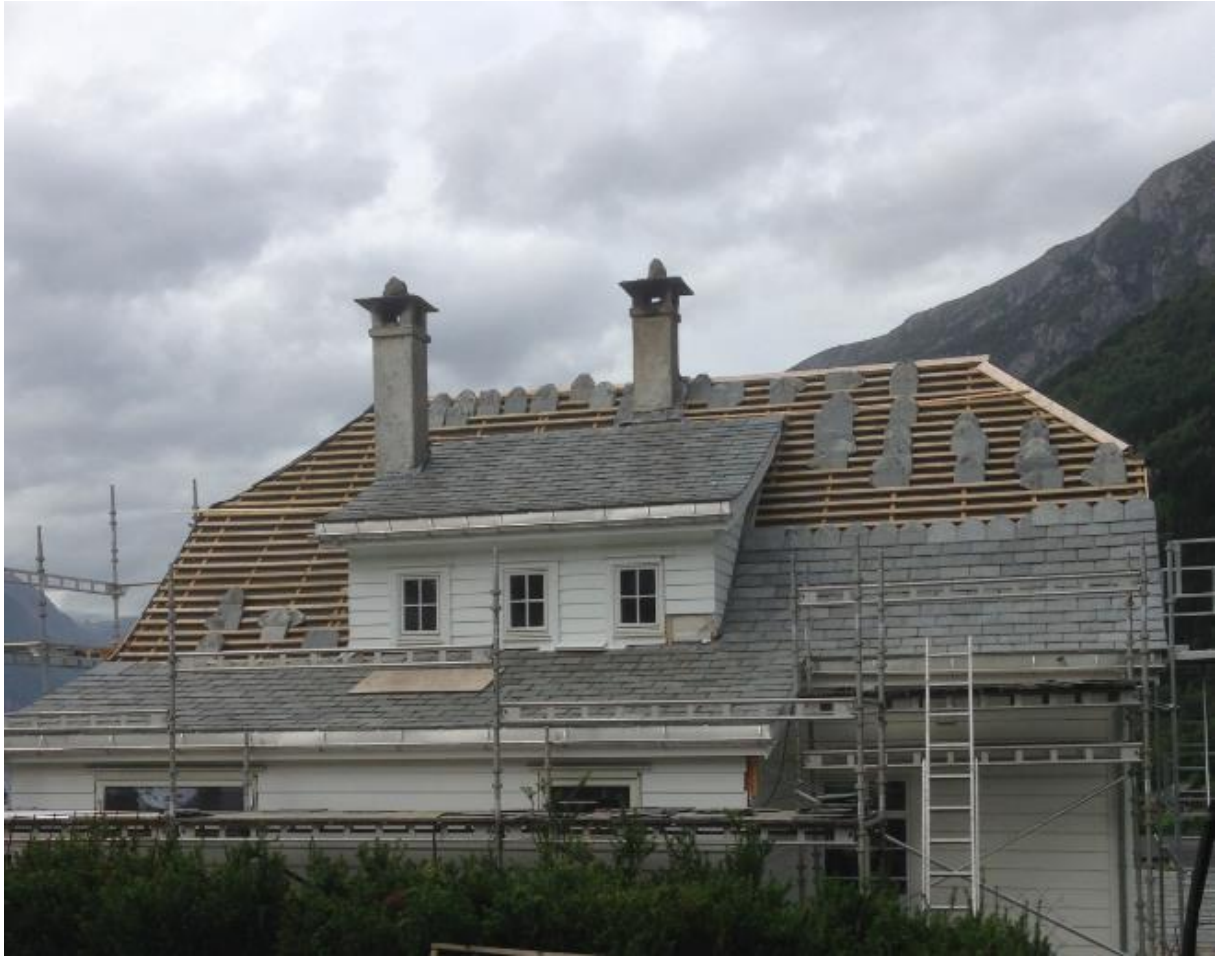
Som nevnt ble det besluttet å gå bort i fra vannbord som tidligere har ligget i fra vindski og inn over skifer, og erstatte disse med skifer ut over vindski. Dette gir huset et helt annet uttrykk, i tillegg til at løsningen bevarer vindskiene på en helt annen måte.

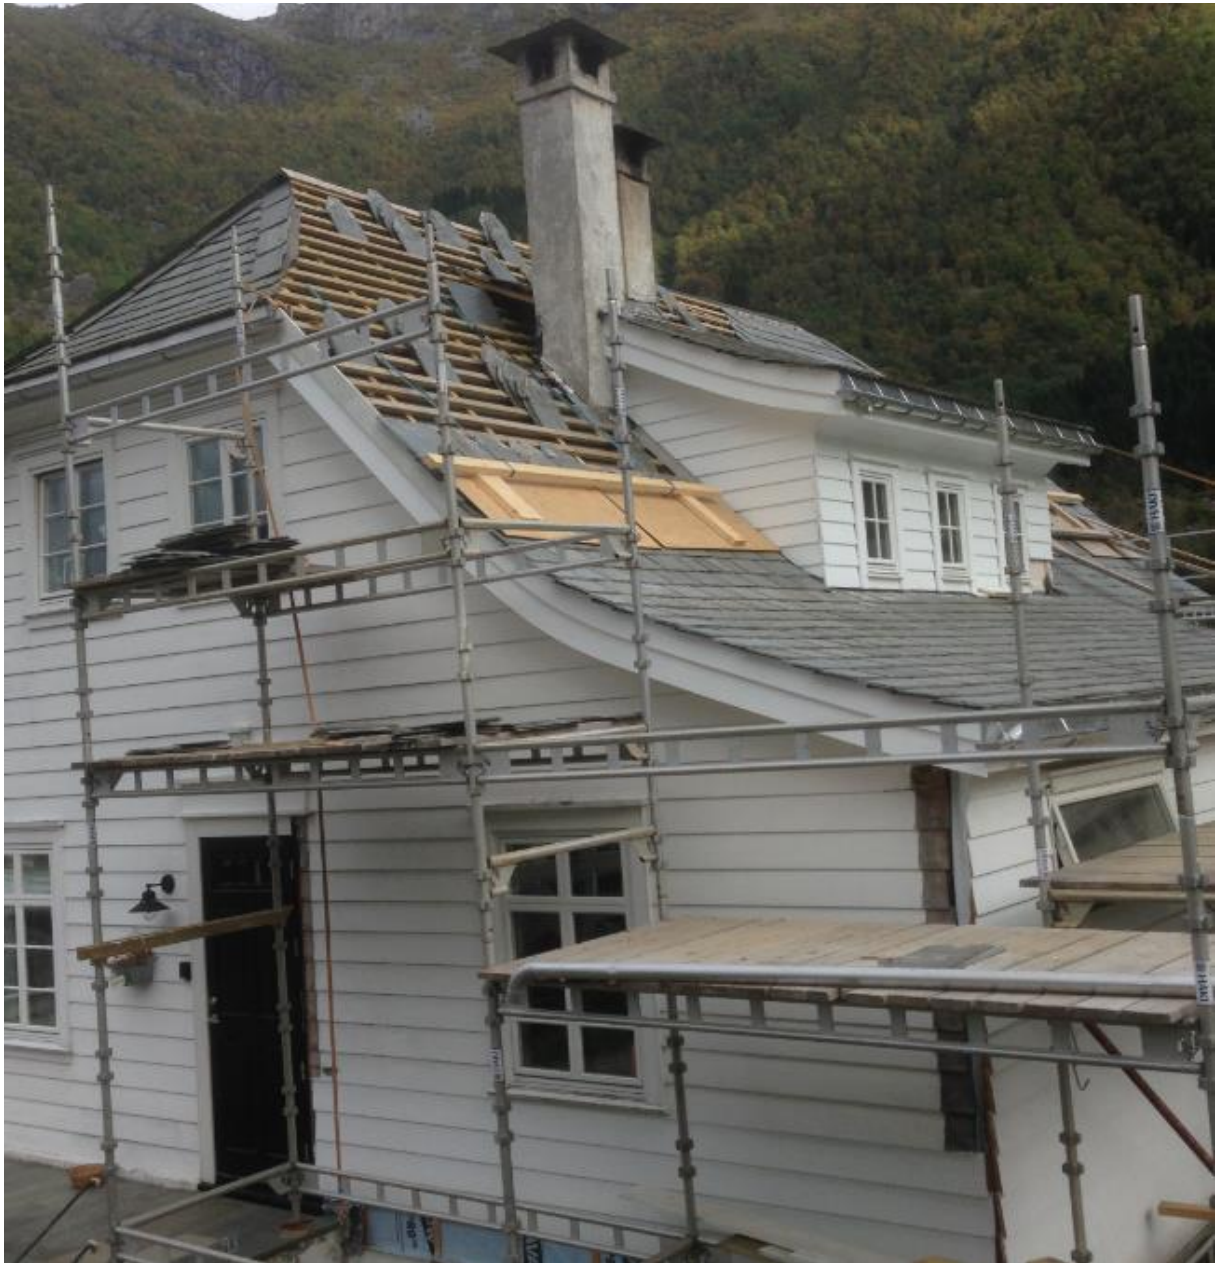
I skrivende stund står prosjektet her. Som følge av været i sommer har Byggmester fått forskyvelser i ordreboken, som medfører at annet arbeid sklir, og må startes på. Arbeidene i Jordalsvegen 7B's sørside er forventet ferdigstilt i løpet av oktober måned. Begge huset piper skal også tekkes med beslag/pipehatter i en gråfarge som ikke sjenerer taket.
