Mathilde

Rapport om vedlikehald 2017

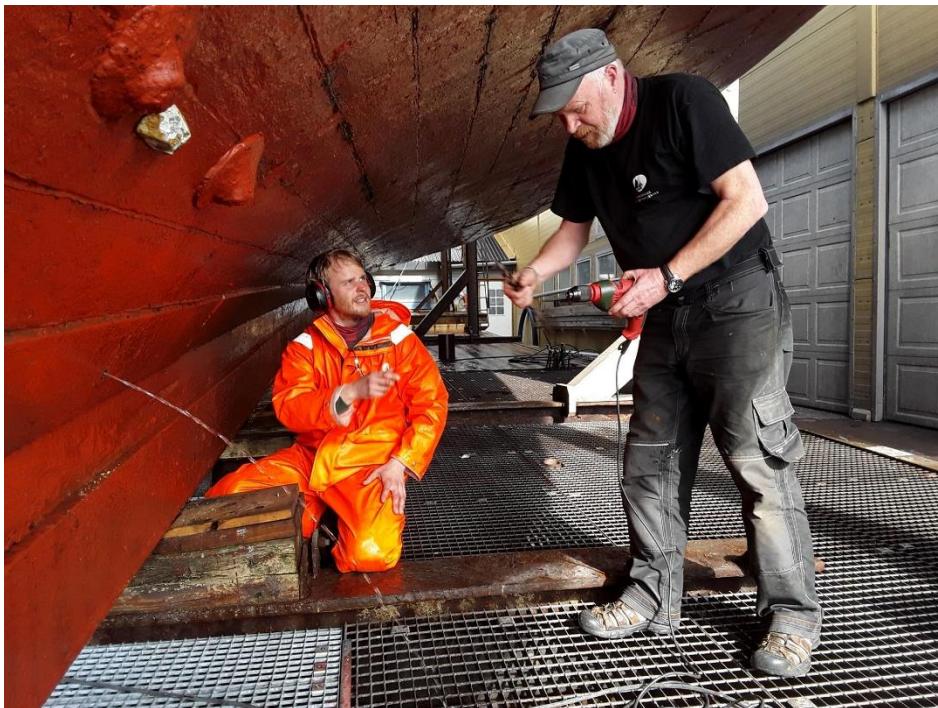
Foto HFS.

Skroggjennomføringer og bunnkranar vart tatt ut og inspisert av sjøfartsdirektoratet.
Årlig bunnbesiktelse gjennomført av sjøfartsdirektoratet ved slipping.

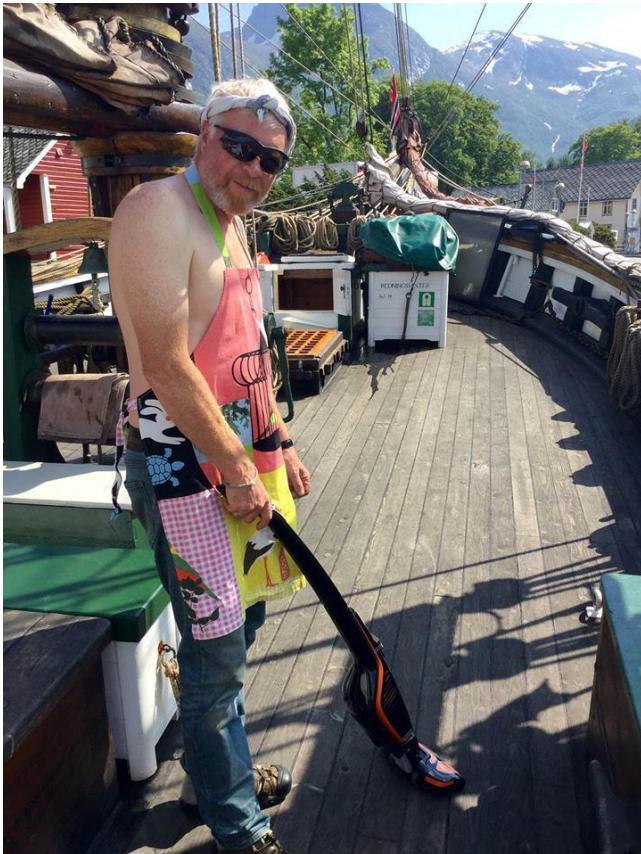
Skipperen i arbeid!
