LEYC M/K Vikingen

Årsrapport

Hardanger Fartøyvernssenter

Arbeid utført på Vikingen 2017

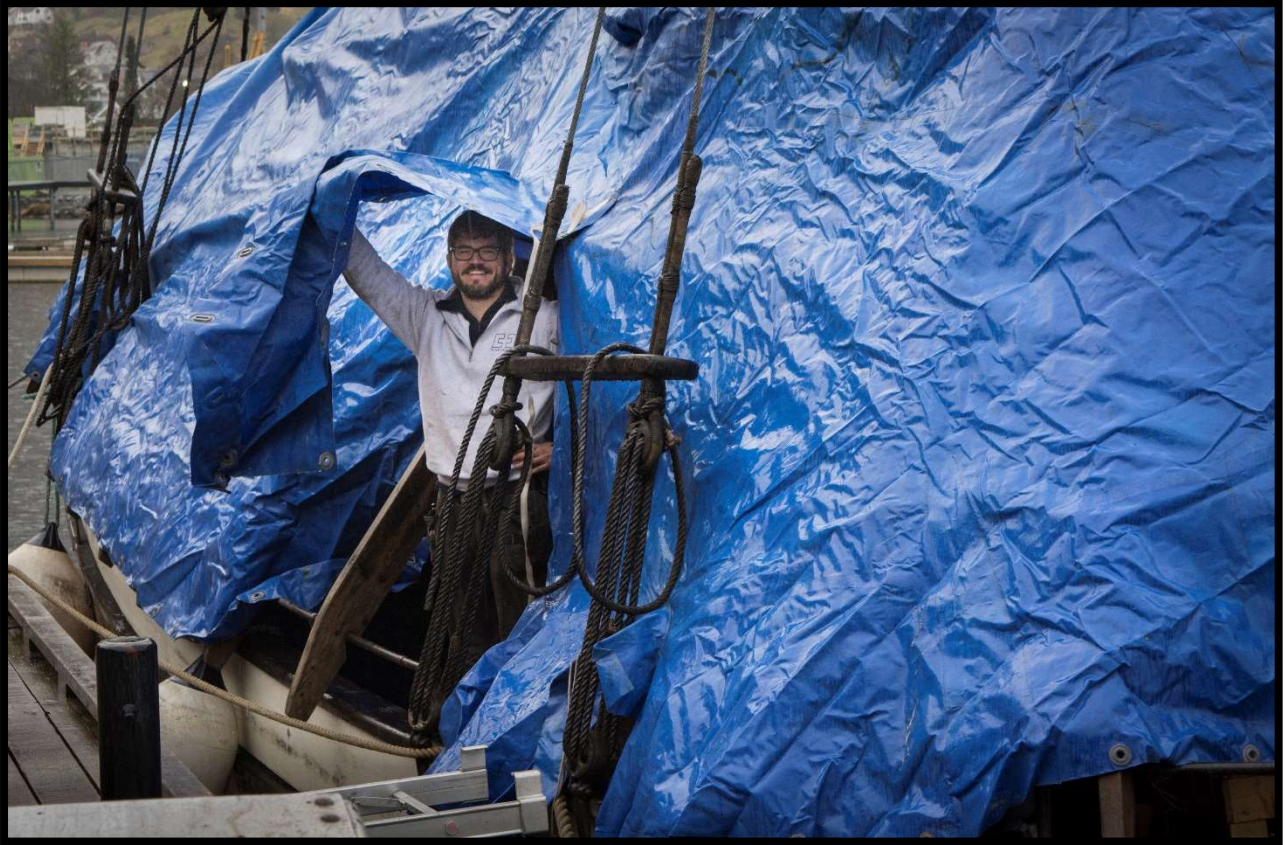
Jon Helge er godt fornøyd med at teltet kom på Vikingen før regnet kom

montert. Det samme er kobberbeslaget over ytre- og innerstevnen. Skroget på Vikingen var i flere år smurt med tjære, men for et par år siden ble tjæren delvis fjernet og skroget ble oljet og fikk toppstrøk med Benarolje. Dette har gitt Vikingen en flott gylden glød og har stått seg bra gjennom årene. For å få tilnærmet samme glød i de nye hudplankene har vi derfor smurt med tjære "vått-i-vått" over flere dager, og vil fortsette med å gi den nye hud flere strøk med tjære ut over vinteren og våren for så å avslutte med et par strøk med Benarolje før sesongen 2018. Skanseledningen er satt in med Clipper1 og malt med sinkhvitt linoljemaling. Etter endt reparasjon er stående rigg satt tilbake og vinterpresenning lagt på.

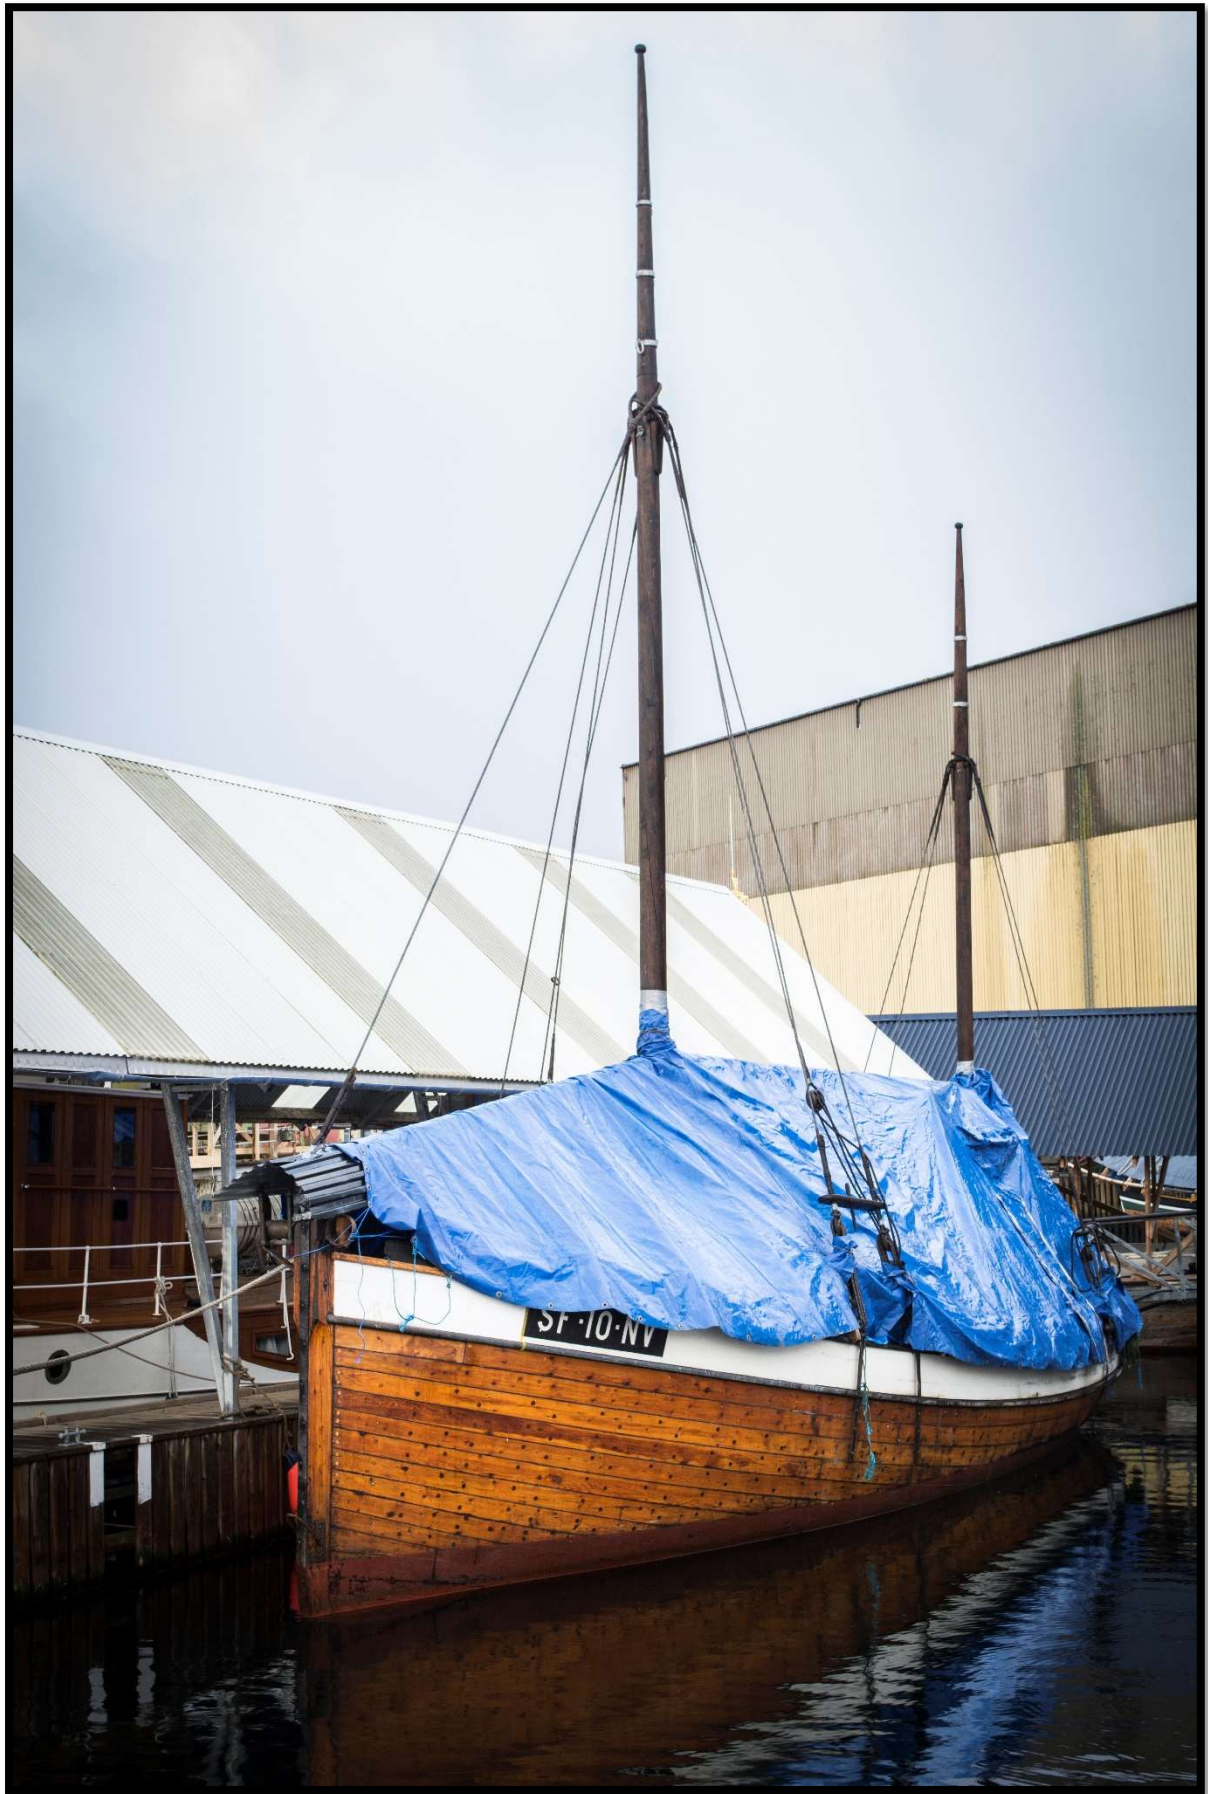
Vikingen innpakket for vinteren.
