NES BYGDESAG

Dokumentasjonsprosjekt

2017

Dokumentasjonsprosjekt - hovudrapport

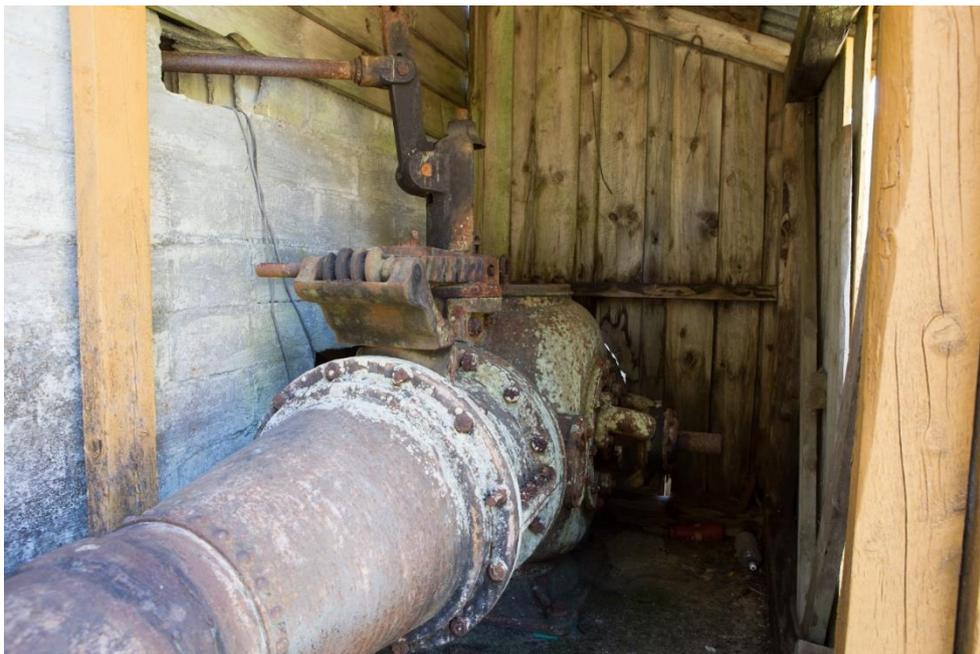
Fransisturbinen frå Sørumsand Verk står framleis i Nes bygdesag. Foto: Dag Endre Opedal/NVIM

Turbinen står i eit overbygg på utsida av saga. Regulatoren er montert på innsida i kjellaren. Turbinen er rusta og har ikkje vore i drift på seks år. Avløpsrøyret er klinka. Dette er rusta og fleire hol i.

Sidan turbinen ikkje har vore i drift på seks år og no er rusta, må denne behandlast. Eivind Tvedt frå firmaet EnergiTeknikk AS rår til at turbinen vert teken med på verkstad for overflatebehandling og overhaling. Han reknar òg med at løpehjulet lyt bytast eller utbetrast, og gjer merksam på at det ikkje lenger finst originaldelar til slike turbinar. Alle delar som skal skriftast, må det altså lagast nye av.

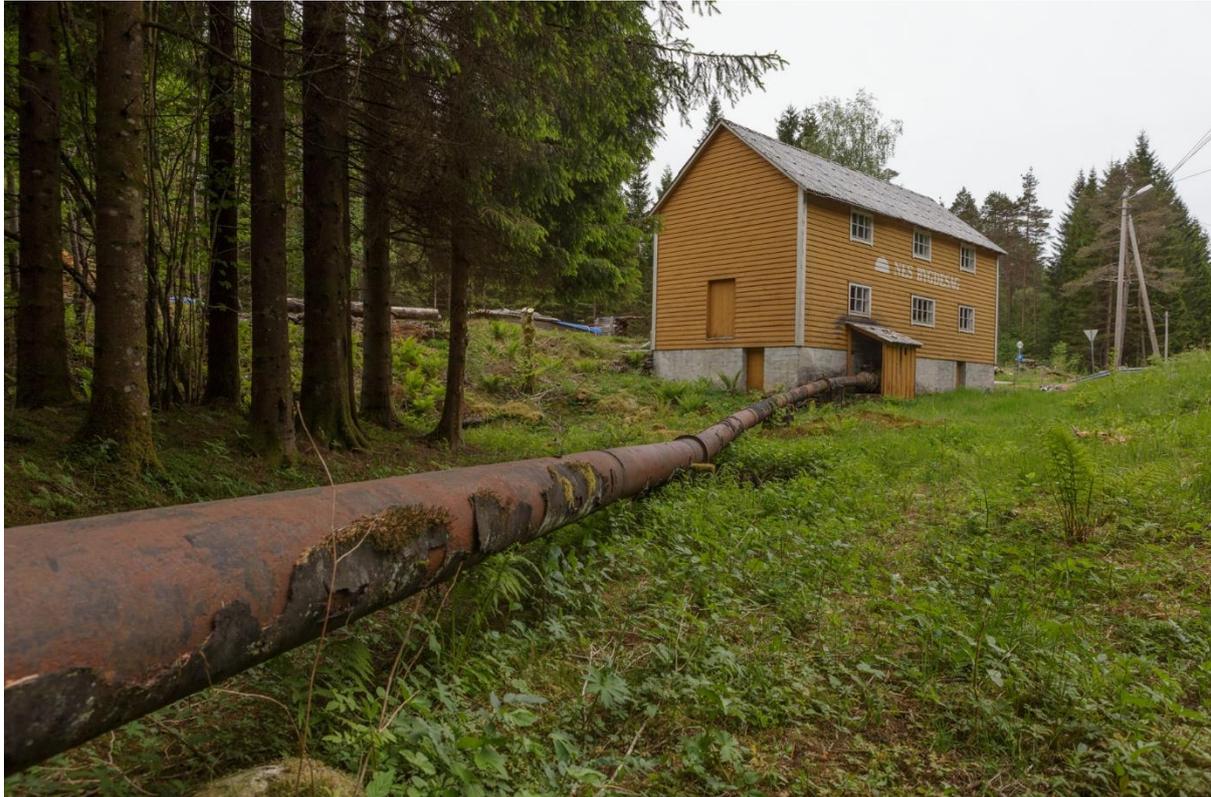
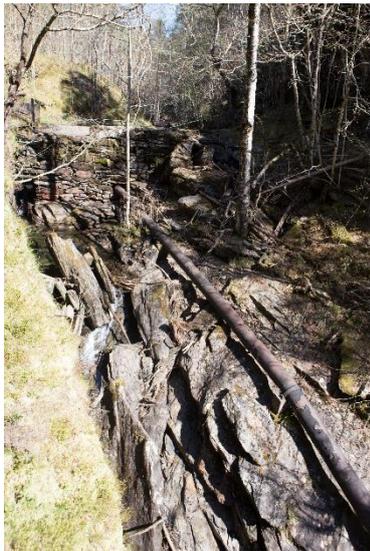
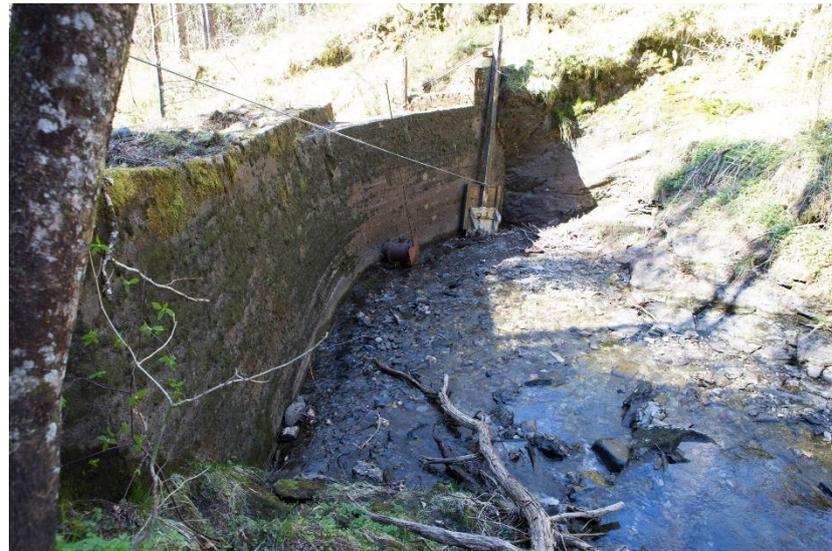
Sagbygning, røyr og dam. Foto: Dag Endre Opedal/NVIM

Det er fall frå røyr gata og turbin. Røyr gata er frostsprengd minst 14 stader og kvaliteten på jarnet er svært usikker. Heile røyr gata treng overflatebehandling om ho skal bevarast og takast i bruk.

Det er røygata som vil krevja mest å få i stand. Denne er dårleg med 14 frostsprengingshol og rusta overflater. Overflatebehandlinga er borte. Her trengst sandblåsing og ny overflatebehandling.

NVIM har vurdert dei ulike innspela om restaurering/rehabilitering av rørygate, og har også konsultert Riksantikvaren. Når hovudmålet er å få anlegget i drift igjen, tilrår NVIM at det vert montert ny rørygate i sveist stål. Då kan dei eksisterande betongfundamenta nyttast. Ny ventil og svanehalslufting må også installerast med omsyn til sikkerheit og frostsprenging. Me har henta inn kalkylar for ny rørygate. Dette syner at det vil vera noko dyrare å montera ny rørygate enn å restaurera den gamle, ein skilnad på om lag 55.000,-. Her må det bemerkast at me ikkje har god nok kunnskap om kvaliteten på godset i dagens rørygate, opp mot regelverket til NVE.

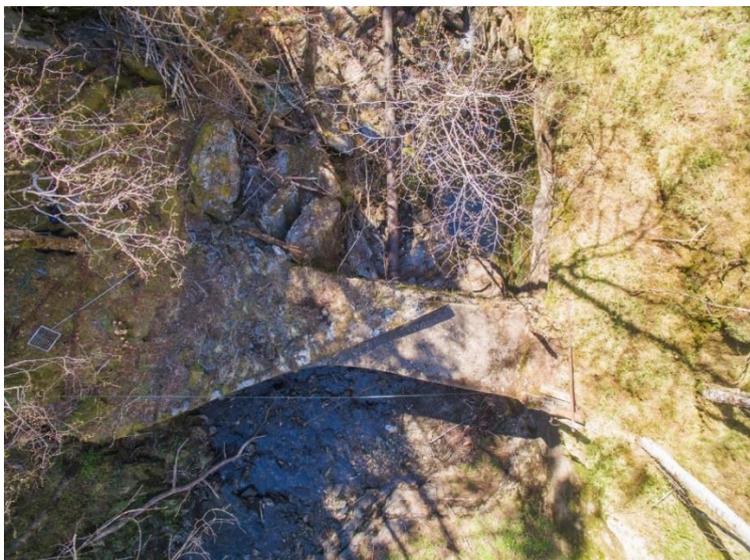
Dammen er i god stand. Det er ikkje synlege riss eller brot i betongen. Dammen må reinskast og betongmuren må skrapast og spylast. Tappeluke må restaurerast.

Eivind Tvedt frå Energi Teknikk AS vurderer det tekniske ved dammen til å vera i bra stand, bortsett frå at det må bytast ei luke og ein ventil. Knut Jøsendal frå Høyre Odde AS seier at betongkonstruksjonen på dammen treng noko rehabilitering, men at sjølve dammen elles er bra.

Dammen sett ovanfrå, fotografert med drone. Foto: Dag Endre Opedal/NVIM

Det bør vurderast ny stengeventil med rist framfor. Dette vil hindra at det kjem greiner og andre framandelement inn i røyrgata. Av tryggleikssyn kan det vera ei føremon å montera ein kaistige også.
