NORSK VASSKRAFT- OG INDUSTRISTADMUSEUM

NES BYGDESAG

Dokumentasjonsprosjekt

Dokumentasjonsprosjekt - hovudrapport

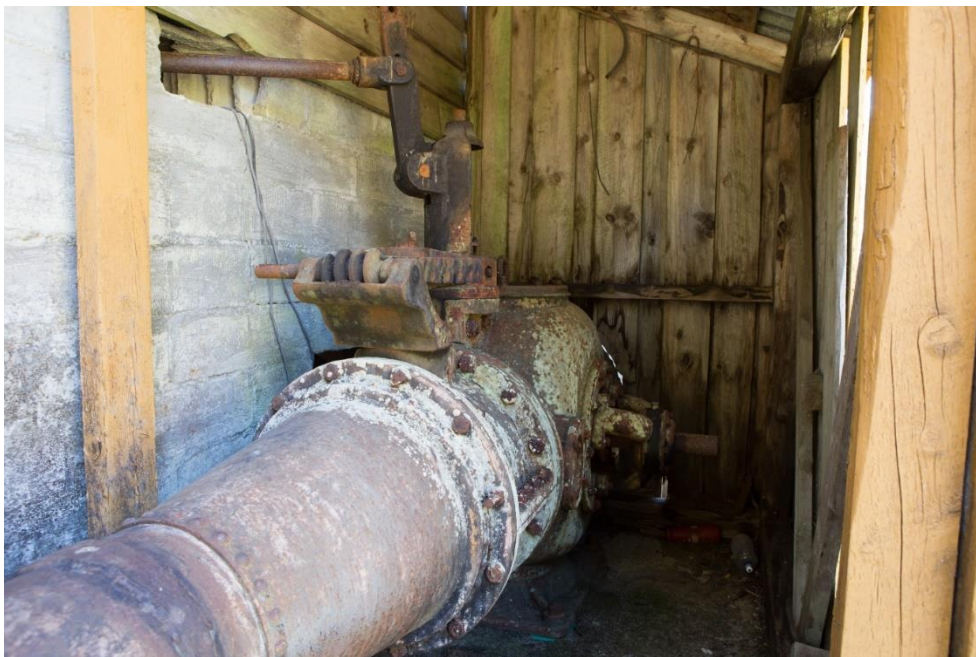
Fransisturbinen frå Sørumsand Verk står framleis i Nes bygdesag. Foto: Dag Endre Opedal/NVIM

Turbinen står i eit overbygg på utsida av saga. Regulatoren er montert på innsida i kjellaren. Turbinen er rusta og har ikkje vore i drift på seks år. Avløpsrøyret er klinka. Dette er rusta og fleire hol i.

Sidan turbinen ikkje har vore i drift på seks år og no er rusta, må denne behandlast. Eivind Tvedt frå firmaet EnergiTeknikk AS rår til at turbinen vert teken med på verkstad for overflatebehandling og overhaling. Han reknar òg med at løpehjulet lyt bytast eller utbetrast, og gjer merksam på at det ikkje lenger finst originaldelar til slike turbinar. Alle delar som skal skriftast, må det altså lagast nye av.

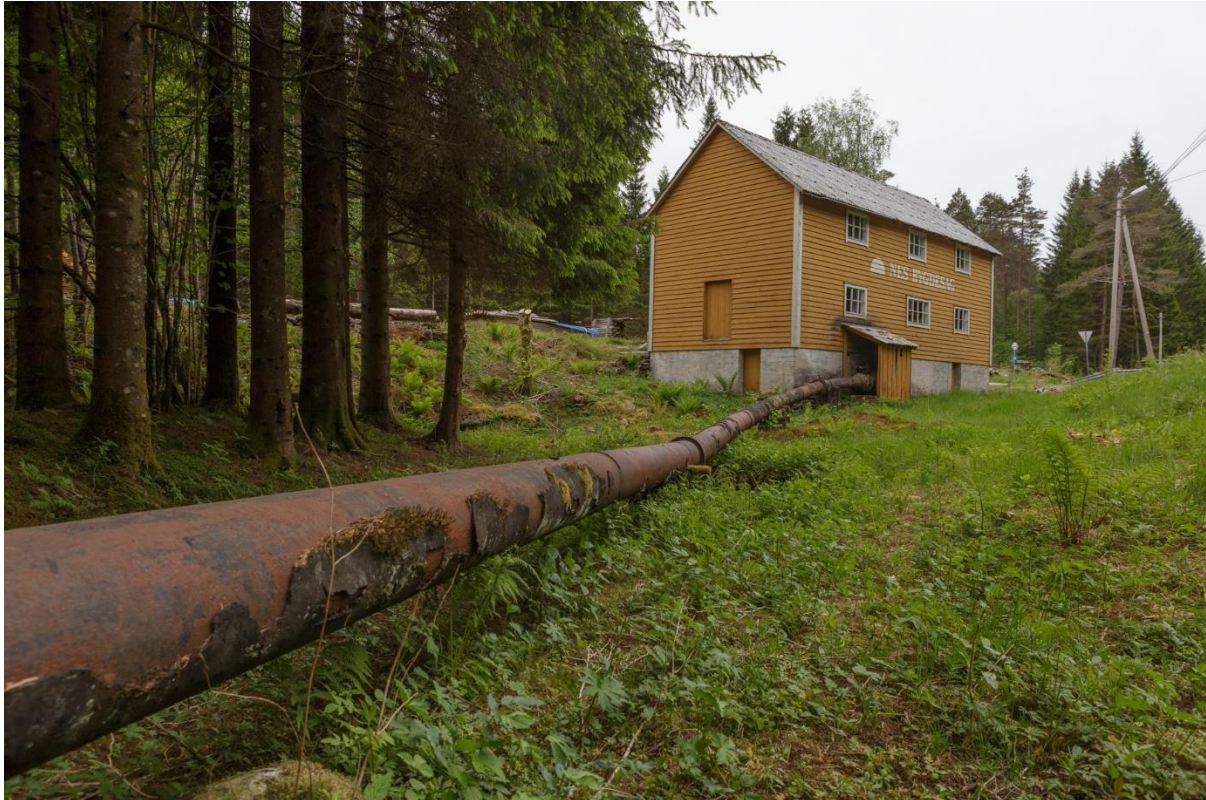
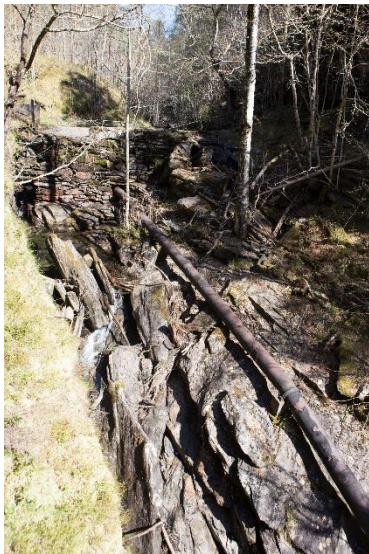
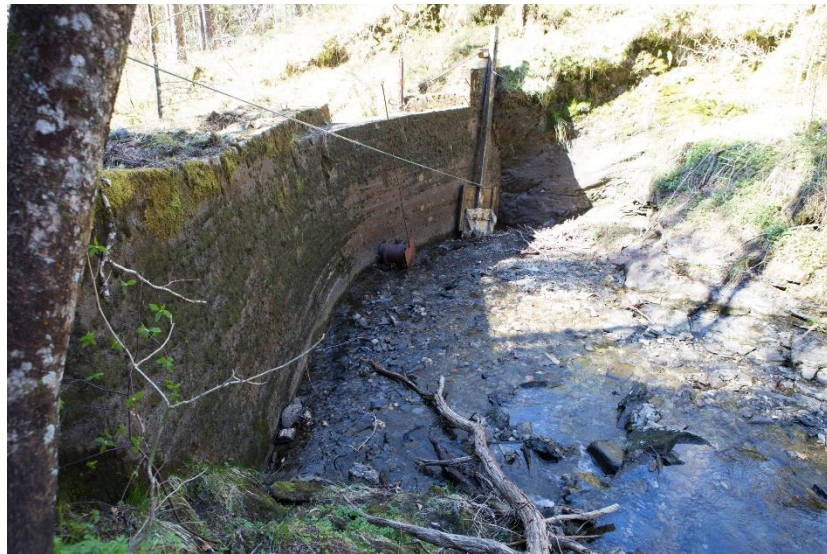
Sagbygning, røyr og dam. Foto: Dag Endre Opedal/NVIM

Det er fall frå røyr gata og turbin. Røyr gata er frostsprengd minst 14 stader og kvaliteten på jarnet er svært usikker. Heile røyr gata treng overflatebehandling om ho skal bevarast og takast i bruk.

NVIM har vurdert dei ulike innspela om restaurering/rehabilitering av rørgata, og har også konsultert Riksantikvaren. Når hovudmålet er å få anlegget i drift igjen, tilrår NVIM at det vert montert ny rørgate i sveist stål. Då kan dei eksisterande betongfundamenta nyttast. Ny ventil og svanehalslufting må også installerast med omsyn til sikkerheit og frostsprenging. Me har henta inn kalkylar for ny rørgate. Dette syner at det vil vera noko dyrare å montera ny rørgate enn å restaurera den gamle, ein skilnad på om lag 55.000,-. Her må det bemerkast at me ikkje har god nok kunnskap om kvaliteten på godset i dagens rørgate, opp mot regelverket til NVE.

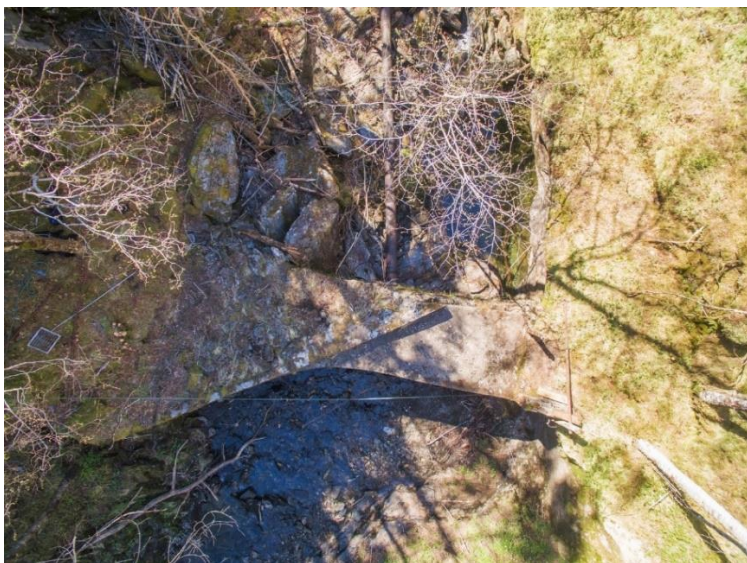
Dammen er i god stand. Det er ikkje synlege riss eller brot i betongen. Dammen må reinskast og betongmuren må skrapast og spylast. Tappeluke må restaurerast.

Eivind Tvedt frå Energi Teknikk AS vurderer det tekniske ved dammen til å vera i bra stand, bortsett frå at det må bytast ei luke og ein ventil. Knut Jøsendal frå Høyre Odde AS seier at betongkonstruksjonen på dammen treng noko rehabilitering, men at sjølve dammen elles er bra.

Dammen sett ovanfrå, fotografert med drone. Foto: Dag Endre Opedal/NVIM

Det bør vurderast ny stengeventil med rist framfor. Dette vil hindra at det kjem greiner og andre framandelement inn i røyrgata. Av tryggleikssyn kan det vera ei føremon å montera ein kaistige også.
