**RAPPORT // TILSTANDSVURDERING**

**Askøy vg. skole.  
Søre Myrane 13  
Kleppestø**

Oppdragsgiver: Hordaland Fylkeskommune  
Oppdragsnummer: 133476  
Dato: 22.11.2017

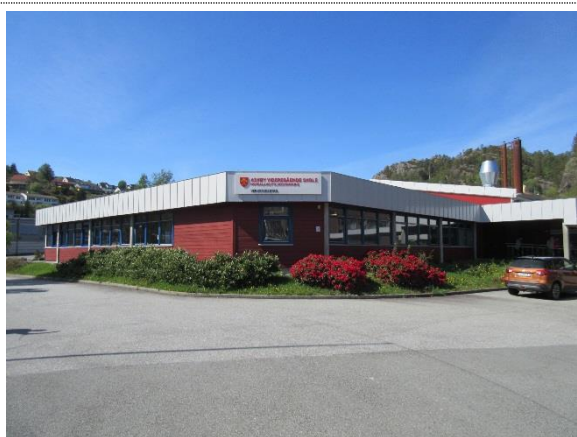
Bilde nr. 1  
Verkstedbygget sett fra sør.

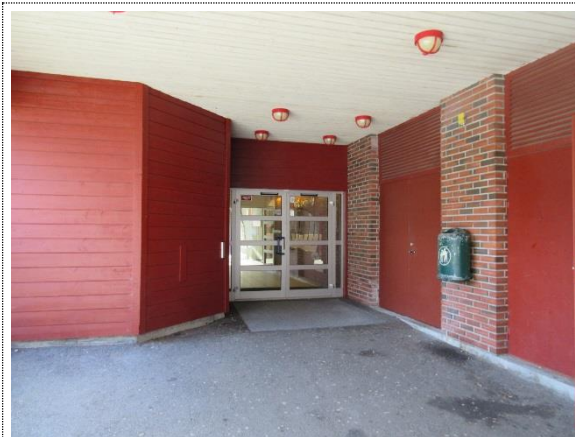
Bilde nr. 2  
Hovedinngang vis à vis Hovedbygget.

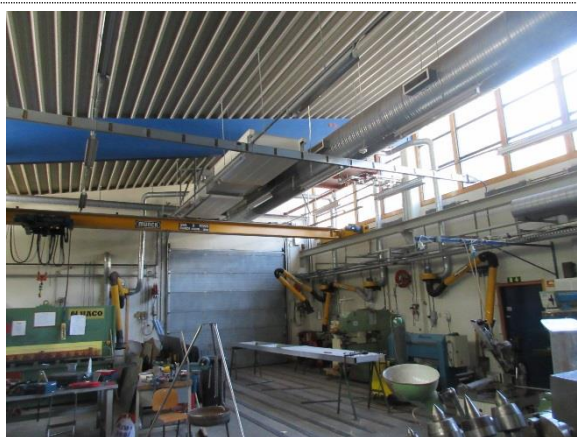
Bilde nr. 13  
Verksted med traverskran.

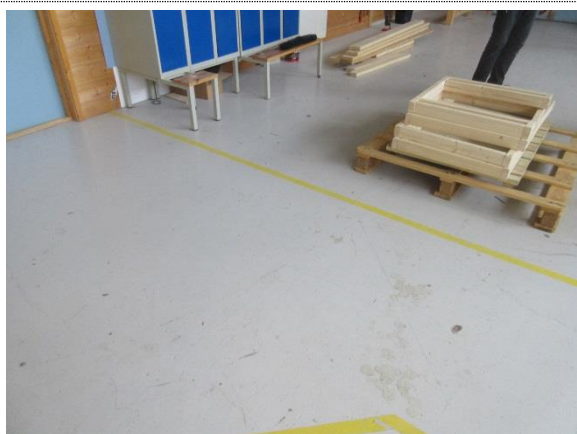
Bilde nr. 17  
Byggfag-hallen med malt betonggulv.

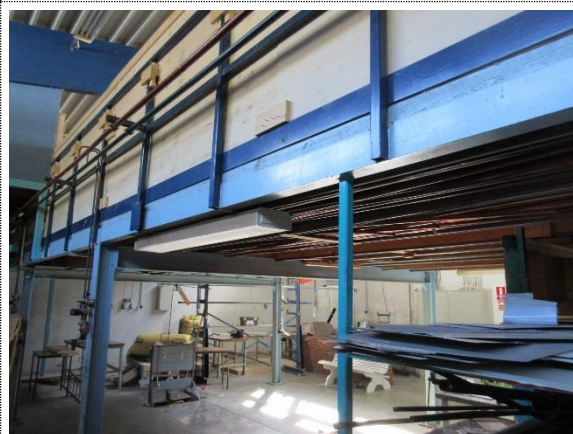
Bilde nr. 18  
Mezzaninetasje med bæring i tre.

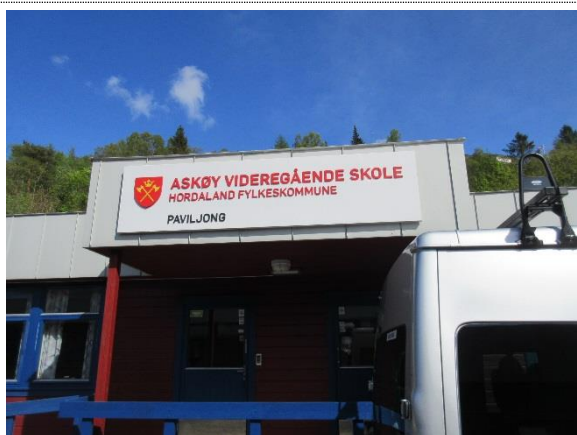
Bilde nr. 1  
Inngangsparti med skjermtak.

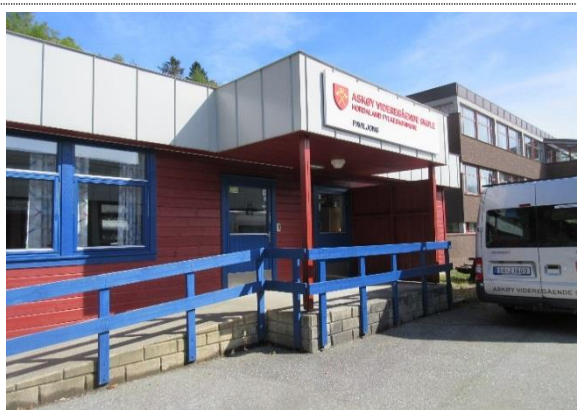
Bilde nr. 3  
Rampe opp til inngangsdørene.
