## Kvikkleireproblematikk på Halsnøy, Kvinnherad kommune

Fylkesdirektør for infrastruktur og veg ynskjer å orientere om kvikkleireproblematikken i Sæbøvikbrekka på Halsnøy, i Kvinnherad kommune. Dette er ikkje eit nyoppstått problem, men er no i fokus som fylgje av hendinga på Gjerdrum desember 2020. Det er erosjon i ei kvikkleiresone som potensielt kan truge områdestabiliteten i Sæbøvikbrekka. Samstundes er ein tilgrensande grunneigar plaga med til tider store mengder overvatn frå fv. 500, som må sjåast i samanheng med erosjonsproblemene. I januar 2021 vart det halde møte mellom Kvinnherad kommune, Vestland fylkeskommune (VLFK) og Norges vassdrag- og energidirektorat (NVE) med mål om å finne ei felles løysing på erosjonsproblemene, og overvassproblemene på nedsida av fv. 500.

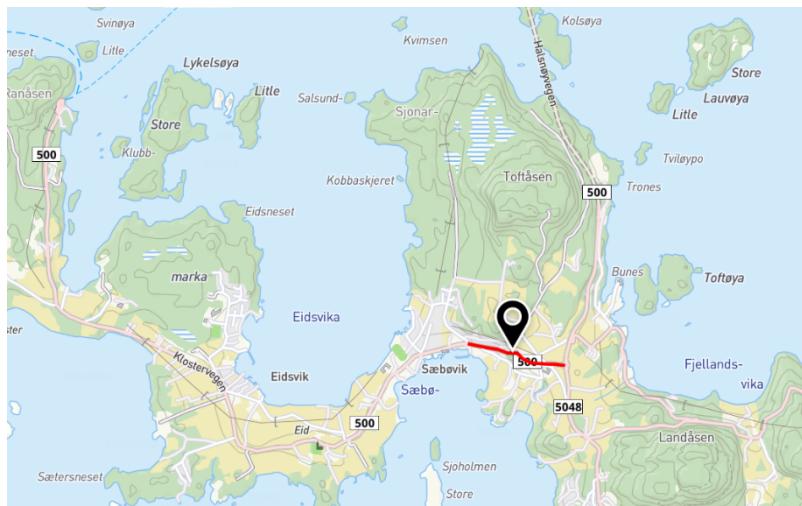
Figur 1 Sæbøvikbrekka, mellom Sæbøvik sentrum og Tofte, på Halsnøy er markert med raudt.

**Kvikkleireproblematikk og fv. 500 i Sæbøvikbrekka:** Det har lenge vore eit kjent kvikkleireproblem på Halsnøy, mellom Tofte og Sæbøvik sentrum, Sæbøvikbrekka(sjå figur 1). Det er blitt gjennomført grunnundersøkingar ved fleire høve langs fv. 500. Dei fleste i samband med bygging av Halsnøytunnelen som opna i 2008.

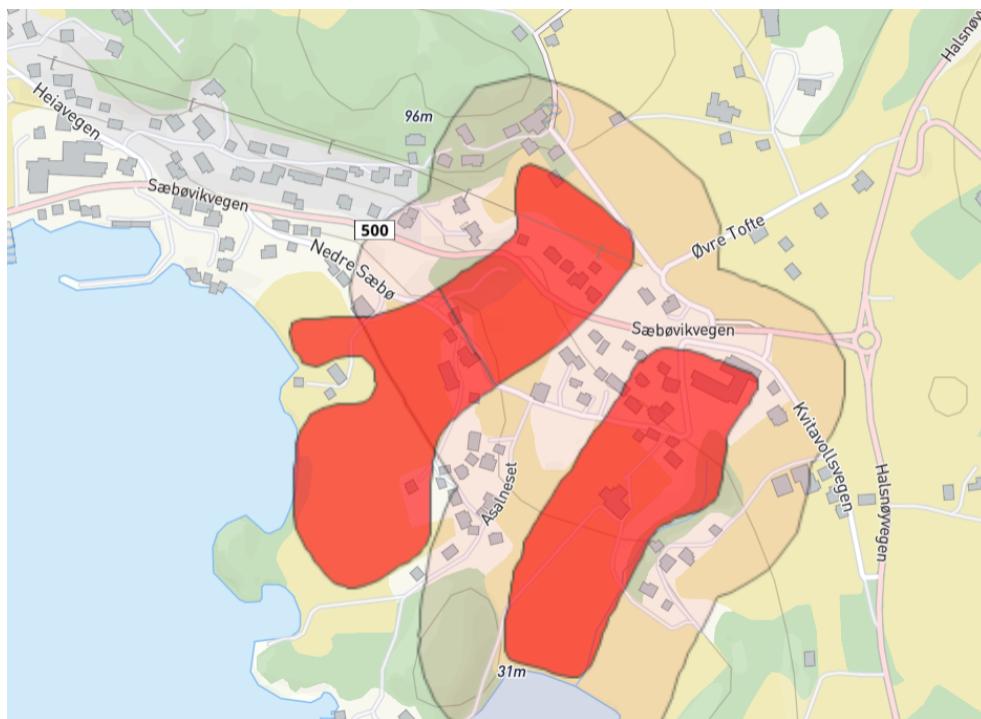
Figur 2: Kvikkleriresone 1 lengst vest og sone 2 lengst aust. bygge- og deleforbodet er synt med lyseraudt.

I rapporten frå 2018 kjem det fram at det i sone 1 er ein bekk som eroderar i ei ravine. Erosjonen kan truga områdestabiliteten, uavhengig av om det vert gjort utbetringar på fylkesvegen. Denne bekken må sikrast. I sone II er det anbefalt å heve bekkeløpet som eit minimumstiltak for å ivareta dagens situasjon, men ytterlegare tiltak bør vurderast. SVV anbefalte kommunen om å gå i dialog med NVE angående sikringstiltak i dei to sonene.

Som følgje av rapporten frå 2018, og tidlegare grunnundersøkingar, er det innført bygge- og deleforbod i Sæbøvikbrekka. Sjå figur 2.
