# ► Kulturminnedokumentasjon Laksevåg videregående skole

Oppdragsnr.: 5156444 Dokumentnr.: 01 Versjon: 02 Dato: 2019-05-09

Norconsult AS har på vegne av Hordaland fylkeskommune utført en kulturminnedokumentasjon av Laksevåg videregående skole i forbindelse med utarbeidelse av en mulighetsstudie. Anlegget består av to bygninger, herunder A-bygget og B-bygget.

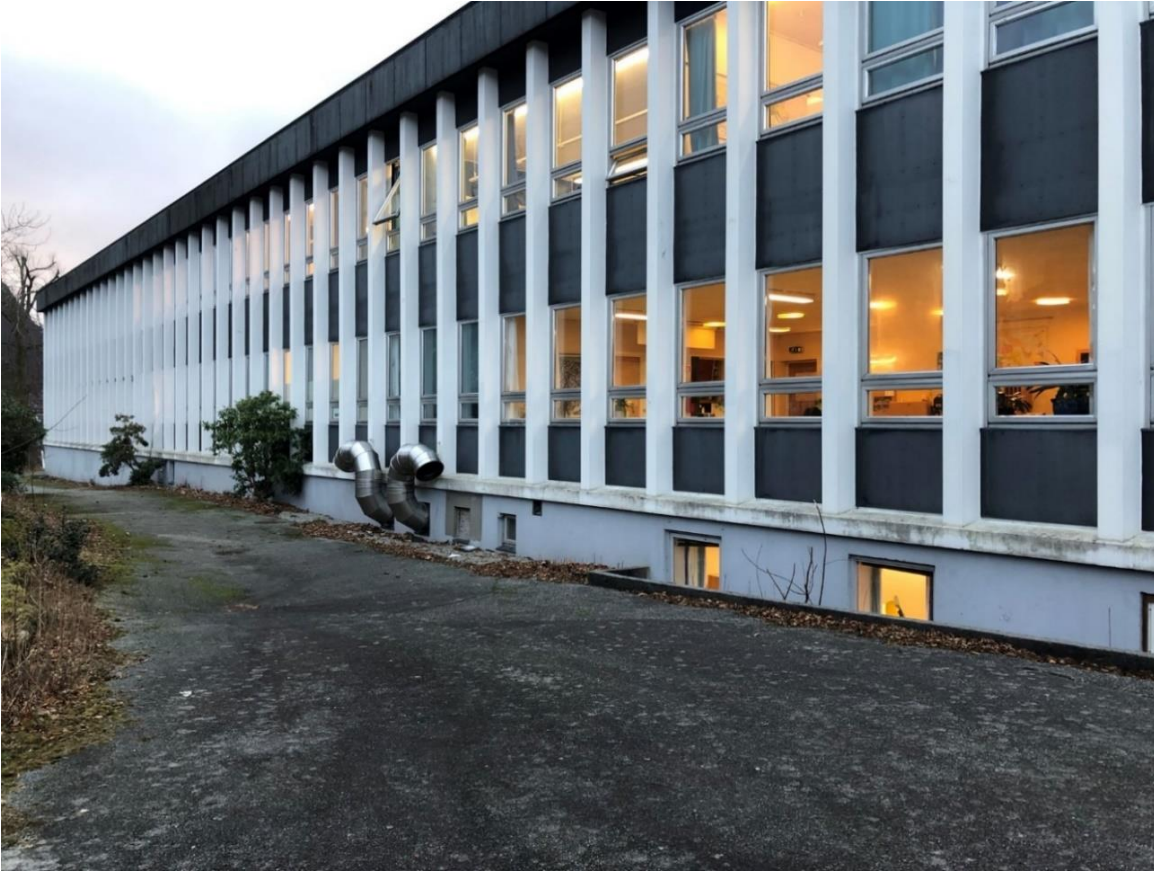
Figur 5: Fasade mot øst. Foto Norconsult 2018.

Ut fra det vi kjenner til er vinduene og platepanelet i vest-, øst- og nordfasaden originale. I sørfasaden er begge deler skiftet ut, men med lignende karakter og samme materialbruk.

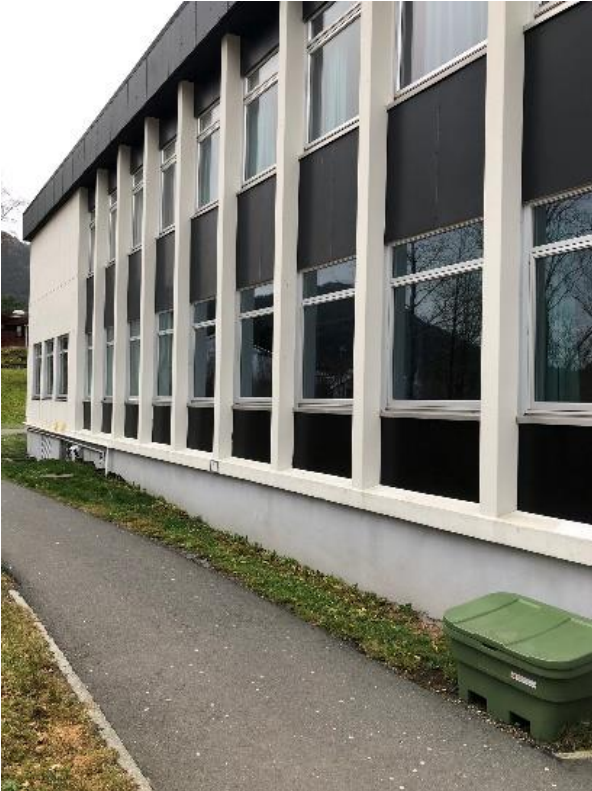
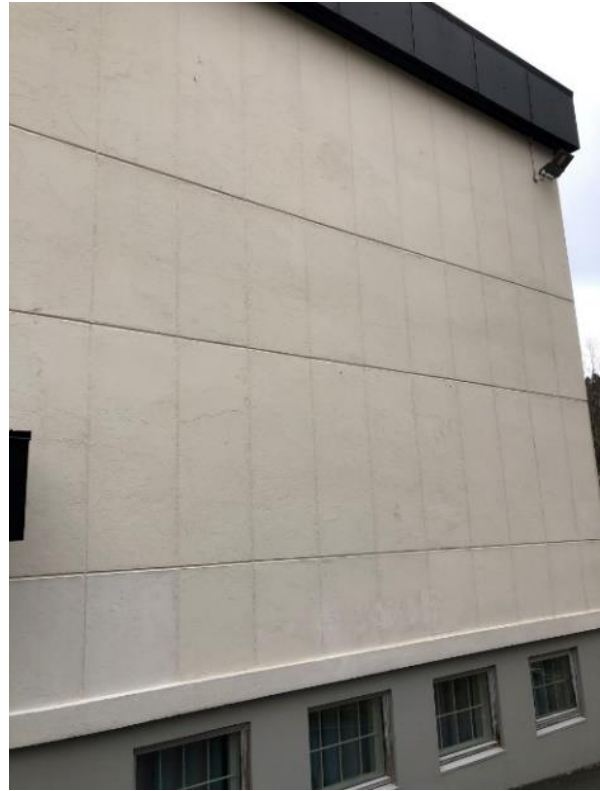
Figur 6: Fasade i sør som viser nye vinduer og platepanel samt rutemønster i betong. Foto Norconsult 2018.

Noen av fasadene avsluttes til hver side med en sammenhengende veggflate som har rutemønster i betongflaten, eksempel sørfasaden.

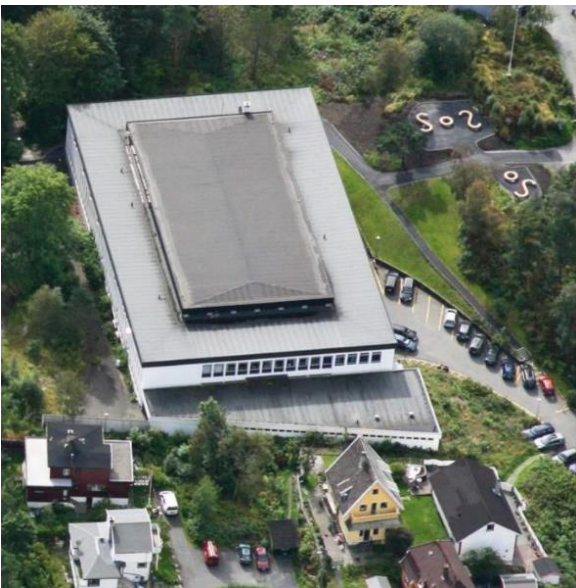
Figur 7: Flyfoto viser nordfasaden med WC-anlegg og tilknyttet leskur. Foto Googlemap.

Fasadene mot nord skiller seg ut med WC-anlegg og leskur i tilknytning til opprinnelig inngangsparti, plassert ett nivå opp. Leskuret antas å ha vært åpent i begge ender. Trepanel i gesimskasse ser ut til å være skiftet ut. Vinduene i WC-anleggets betongvegg er originale.

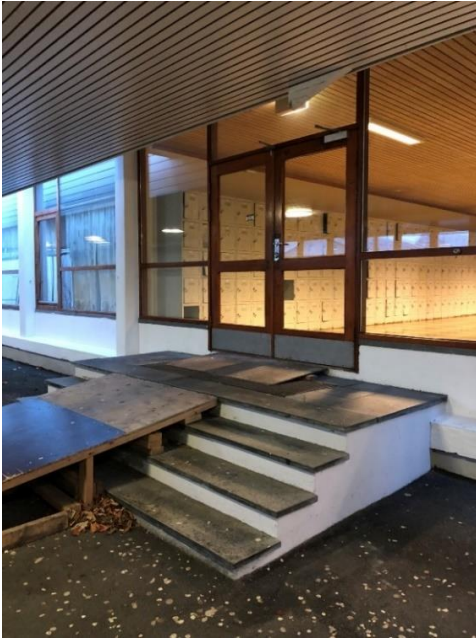
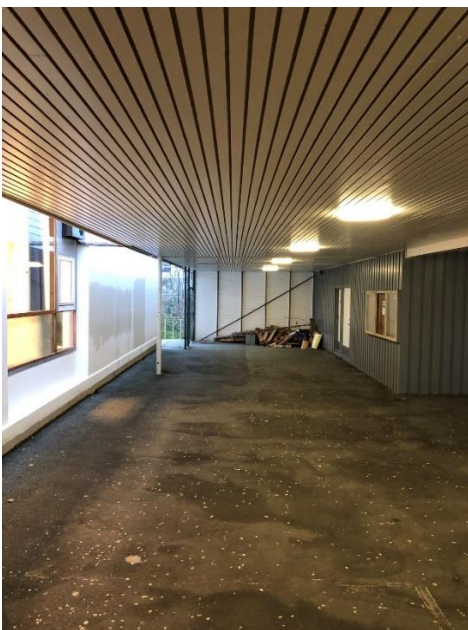
Figur 8: Øverst til venstre: Opprinnelig hovedinngang med trapp. Høyre: Fasade mot nord og sammenkobling mellom leskur og fasade. Nederst til høyre: WC- anlegg til høyre i bildet og trapp ned til bakkenivå til venstre i bildet. Foto Norconsult 2018.

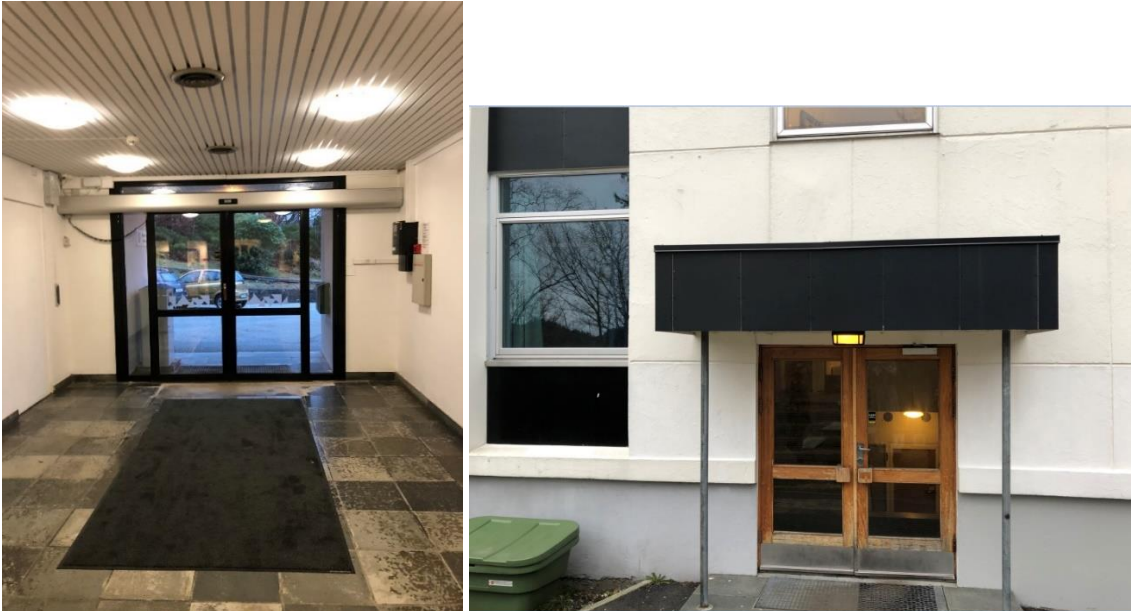
Figur 9: Nyere inngangsparti mot vest, sett innenfra. Inngangsparti i sør med original teakdør med baldakin. Foto Norconsult 2018.

Byggets tre inngangspartier er av litt ulik karakter. Dagens hovedinngang vender ut mot plassen i vest og er inntrukket med en tynn baldakin i betong som springer ut av fasaden. Den originale inngangsdøren i teak og glass er skiftet ut med en moderne aluminiumsdør. I sør er inngangsdøren plassert i vegglivet og innrammes av en kraftig baldakin kledd med platepanel tilsvarende vindusbrystningen. Panelplatene er skiftet ut med nye, ellers er utformingen som opprinnelig: teakdør med glassfelt og sparkerist i stål. Inngangspartiet i nord har også beholdt opprinnelig utforming med dobbel teakdør med glass og faste glassfelt på sidene og over, samt en bred betongtrapp med skifer. Vinduene tilknyttet inngangspartiet er også i teak. Disse har en annen konstruksjon enn byggets øvrige vinduer som er av aluminium.

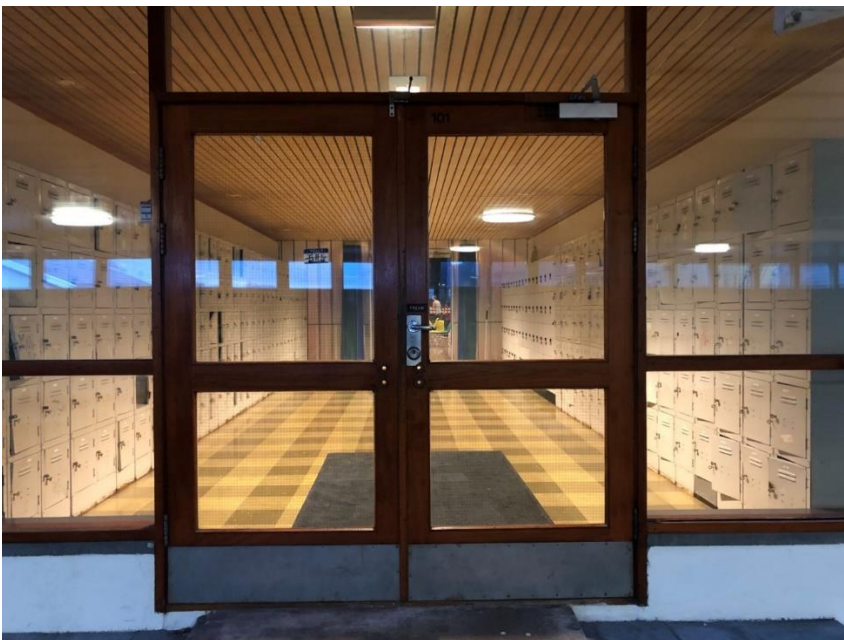
Figur 10: Inngangsparti i nord med original teakdør, opprinnelig hovedinngang. Foto Norconsult 2018.

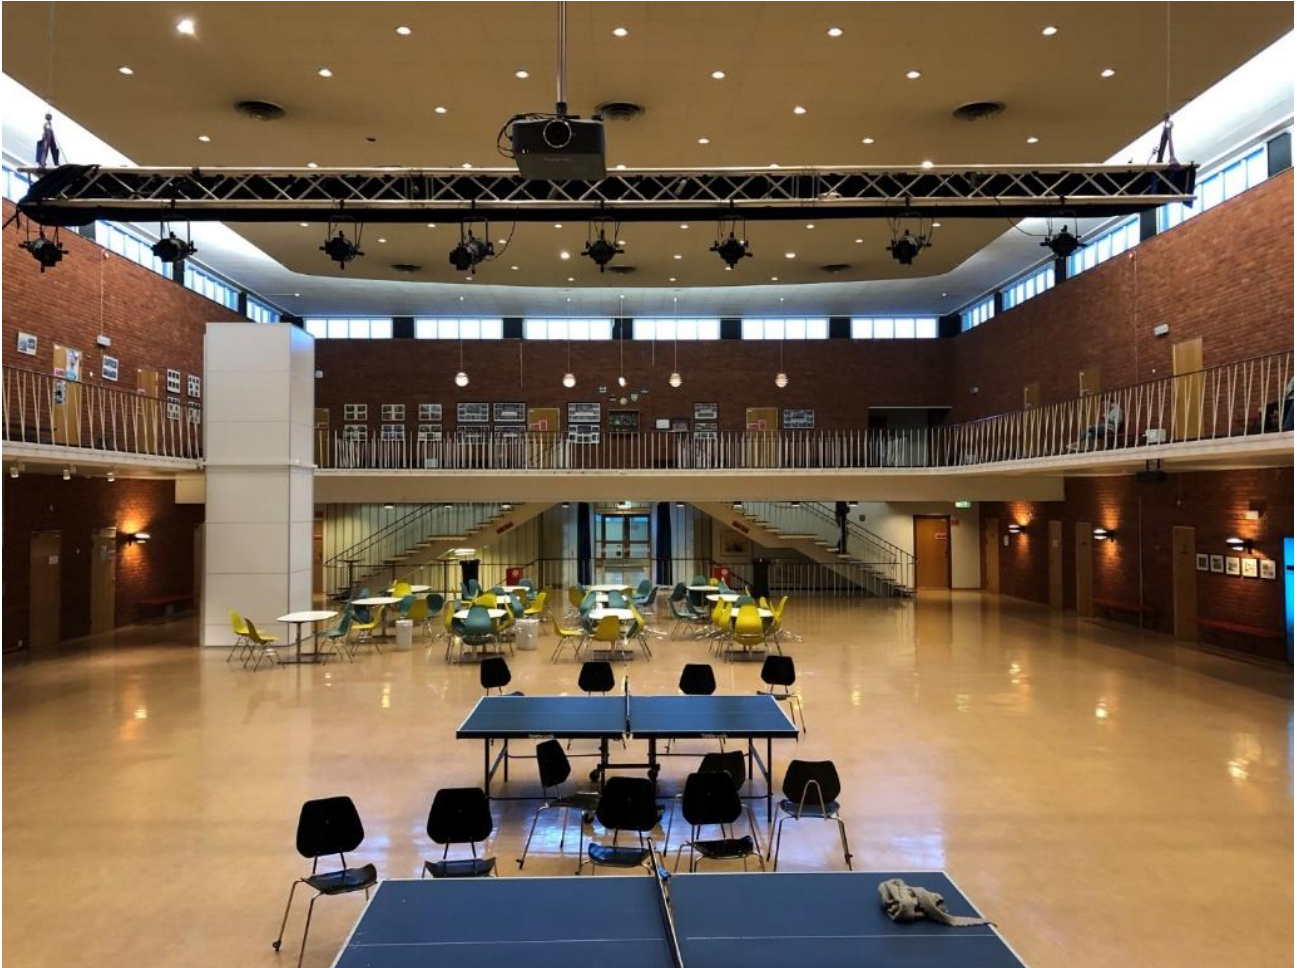
Figur 11: Aula med trappeløp og galleri samt opprinnelig hovedinngang fra nord. Heis ble montert en gang ved en utbedring av skolen i 1992. Foto Norconsult 2018.

Foruten ombygging av underetasje/kjeller samt at deler av den opprinnelige hovedinngangen med elevgarderobe i 1.etasje, er omgjort til fysikksal, sammenslåing av noen klasserom og installering av heis i Aulaen, er det gjort lite endringer i opprinnelig planløsning.

Den mest særpregede delen av interiøret er Aulaen, som kan beskrives som et stort representativt rom med svært gode kvaliteter i både materialbruk og arkitektonisk formspråk. Rommet har overlys/vindusbånd rundt alle fire veggene og nedsenket himling med original lyssetting og originale avtrekk for ventilasjon med tidstypisk utforming. Himling er kledd med akustiske plater i str.60x60. Originale pendellamper i taket over balkong i nord samt originale vegglamper i 1.etasje. Gulvet i aulaen har beholdt original linoleum i en gulaktig farge og teglsteinsvegger med originale dører både i 1. og 2. etasje. Scenevegg er kledd med trysilpanel som er original. Vegg som løper langs trapp fra 1. til 2.etasje er kledd med originalt profilitt bauglass. Rekkverk i samtlige trappeløp og rundt galleri i 2.etasje er originalt og består av spiler i stål (3/4 dels komprimert akslingsstål) med håndlist i sort formplast. Originale dører inn til aula er utformet med treprofiler i teak og dørblad i glass. Øvrige dører inn til blant annet undervisningsrom, kjøkken og arbeidsrom er tette eikelaminerte (kanskje gabonlaminerte) dører med lakkert overflate. Selv om det er gjort noen oppgraderinger i enkelte rom er det like fullt flere av klasserommene, lærerrommet, rektors kontor og garderobes som har beholdt deler av sitt originale interiør i veggoverflater, gulvbelegg, vinduskarmer, krittavler m.m. Veggoverflater i samtlige rom er utført i hvitmalt mur og plater. Både rektors kontor og lærernes pauserom har fondvegg i lakkert trepanel. Gulvbelegg i klasserom og korridorer er i linoleum blant annet i blå, gul- eller grønnspettet farge.

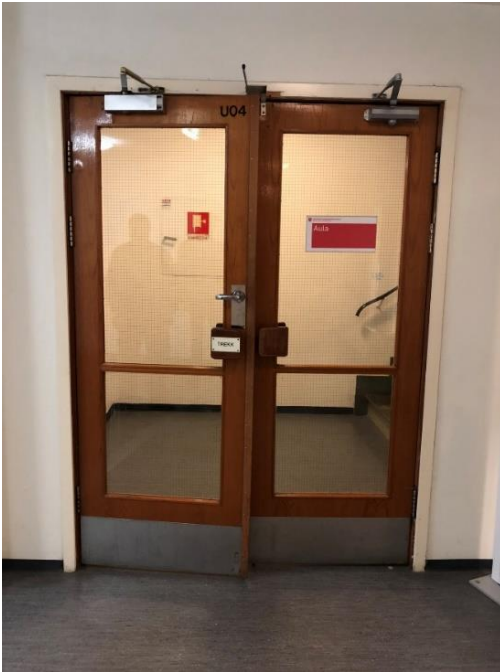
Figur 12: Original dør og trapp som fører fra underetasje/kjeller til 1.etasje og Aula. Foto Norconsult 2018.

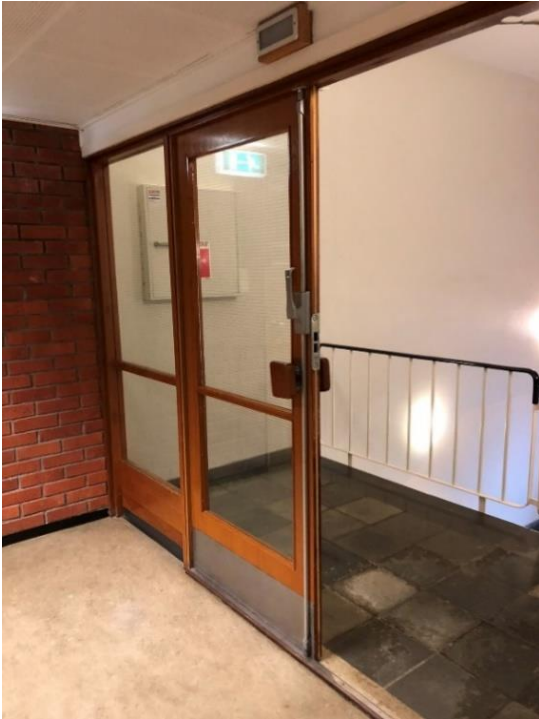
Figur 14: Trappeløp, sekundæringgang sør. Foto Norconsult 2018.

2.etasje omkranses av galleri/balkong med undervisningsrom og trapperom som fører til sekundærutgang mot sør.

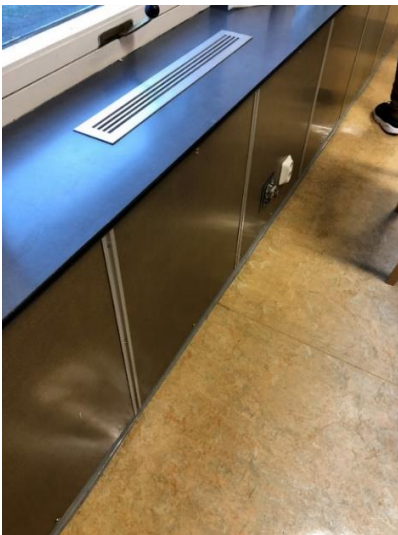
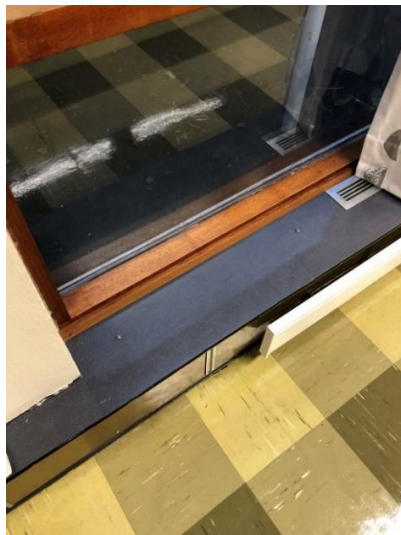
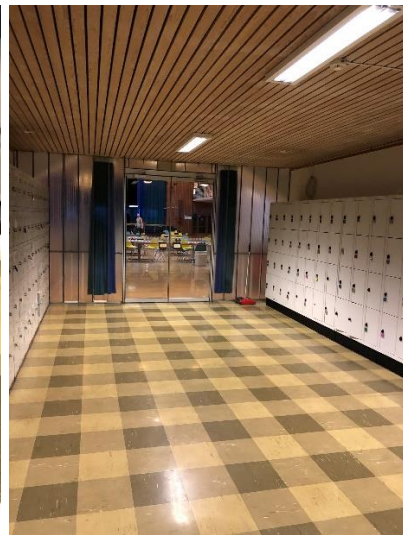
Figur 15: Interiør klasserom. Vektorkasse og vinduspost med originale overflater. Gulvbelegg originalt. Bildet lengst til høyre fra inngangsparti 1.etasje, i nord. Foto Norconsult 2018.

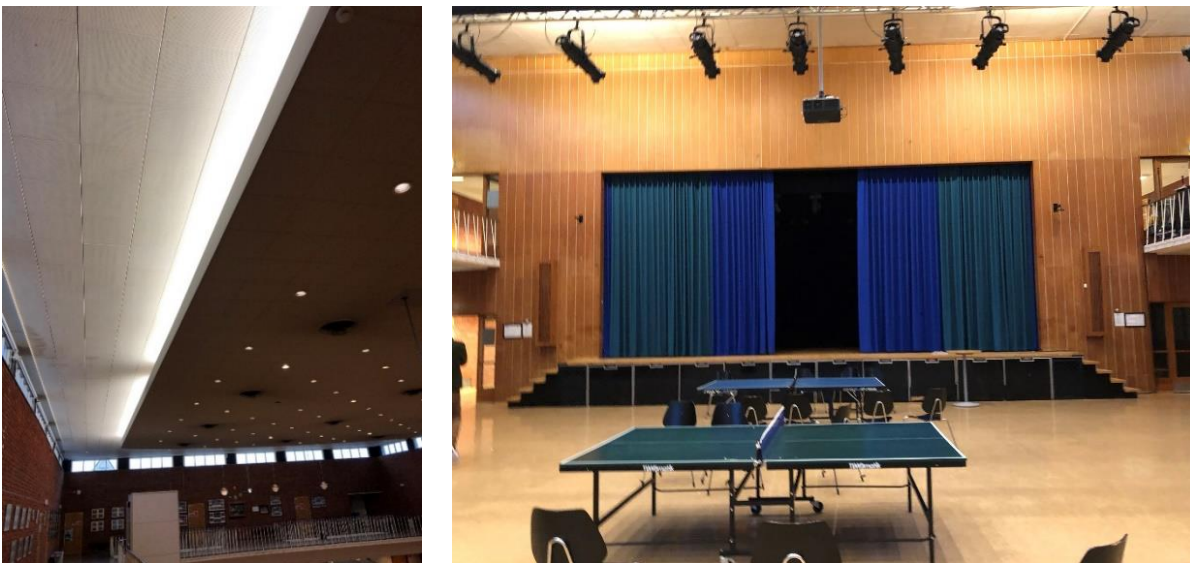
Figur 17: Himling i Aula med innfelt belysning. Original. Scene med fondvegg i Trysilpanel, original. Foto Norconsult 2018.

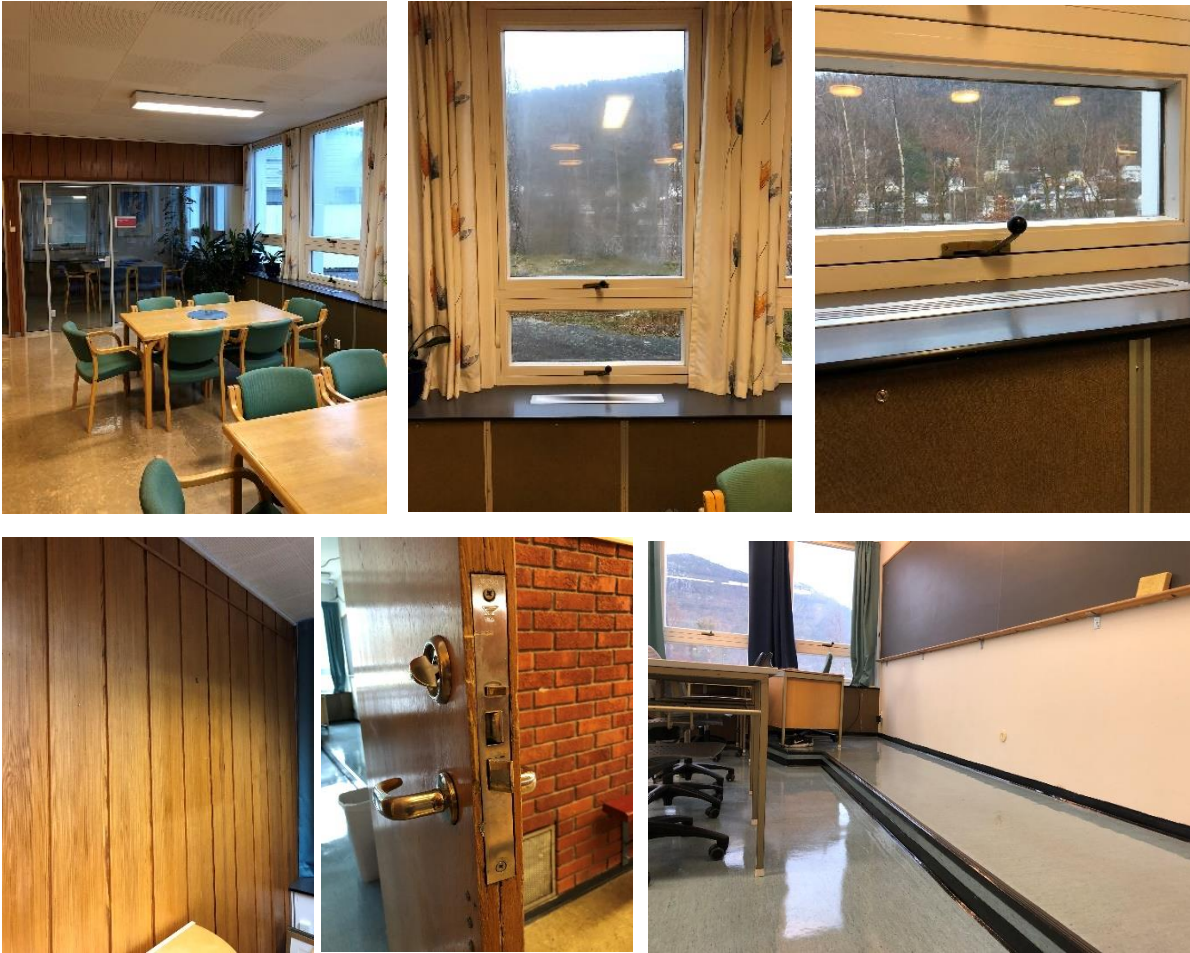
Figur 18: Detaljer fra interiør i klasserom, pauserom, kontor samt detalj av vinduer og dører. Original. Foto Norconsult 2018.

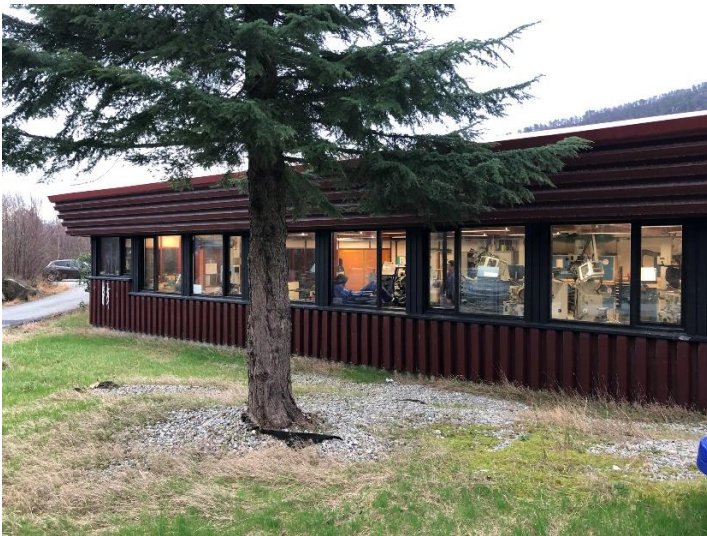
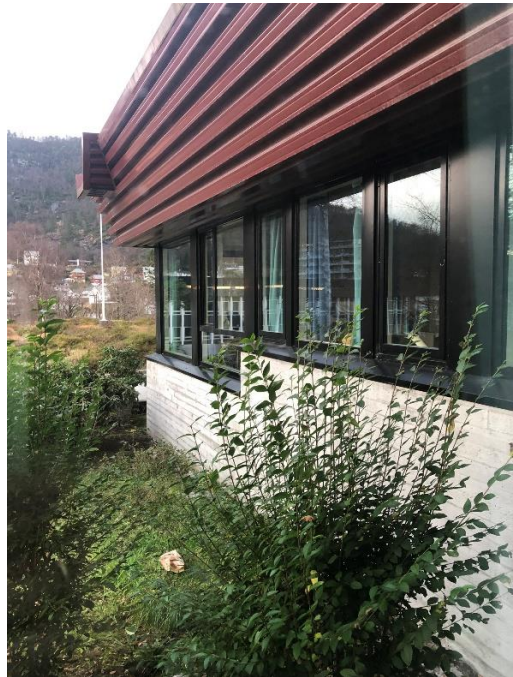
Figur 22: Fasade/konstruksjon/uttrykk. Foto Norconsult 2018.

Grunnmuren er utført i grovbetong med spor etter forskaling. Dette er karakteristisk for byggets uttrykk, både i eksteriør og interiør. Forholdet mellom skolebygget og landskapet er vesentlig og gjør at høyden på grunnmur varierer rundt bygget. Yttervegger er kledd med rødfargede profilerte stålplater (stående). Bygget avsluttes oppover med en kraftig gesimskasse som krager noe ut over fasaden. Gesimskassen er kledd med tilvarende stålplater som yttervegg, men liggende.

Bygget karakteriseres av en industripreget fasade med fokus på konstruksjon og eksponerte materialer, som beskrevet ovenfor. Byggets organiske form og tilpasning til terrenget skaper variasjoner i fasadeutformingen. Bygget springer fra 1 til 3 etasjer og noen steder er betongmuren fremtredende andre steder er stålplatene som dekker fasaden ført helt i bakken kun avbrutt av vindus- og døråpninger. Vinduene løper rundt hele bygget og varierer i størrelse og form alt etter rommets funksjon. Vinduene er inntrukket i veggen og hviler noen steder rett på betongmuren. Vinduene strekker seg helt opp under gesimskassen. Vindu er vertikaldelt tofagsvindu der det minste feltet kan åpnes. Andre vinduer har et horisontalt format og fungerer som lyskasser plassert oppe under gesimskassen. Dette er gjentakende rundt hele bygget og brytes kun opp av døråpninger og porter. Ut fra det vi kjenner til, er det skiftet vinduer i fasade mot sør (den delen av bygget hvor administrasjonen er) samt kantine og 2.etasje møt øst. Øvrige fasadeelement fremstår som opprinnelige.

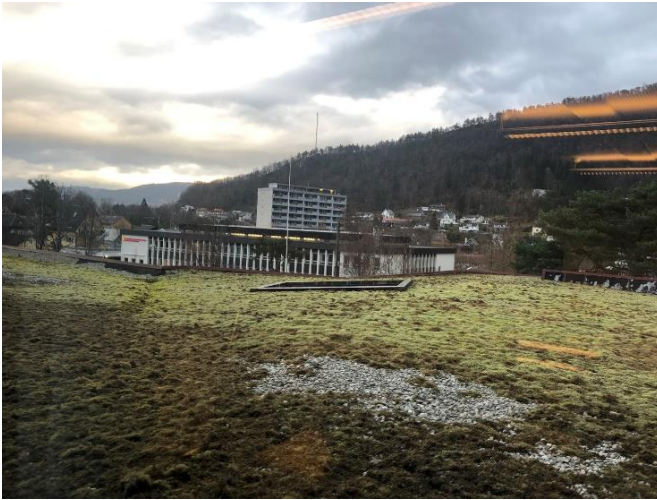
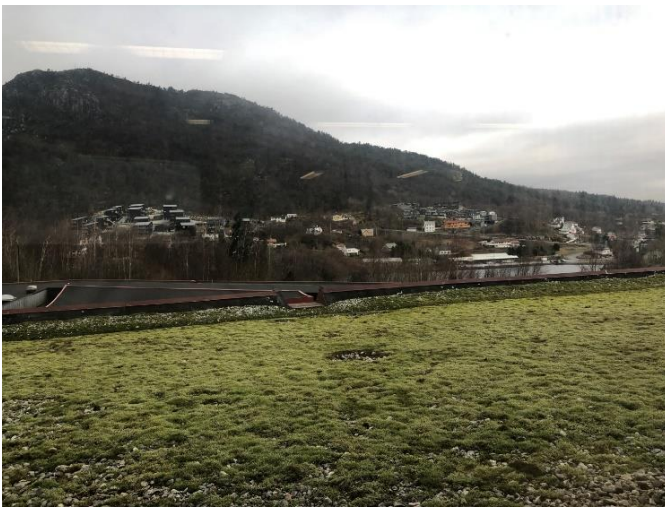
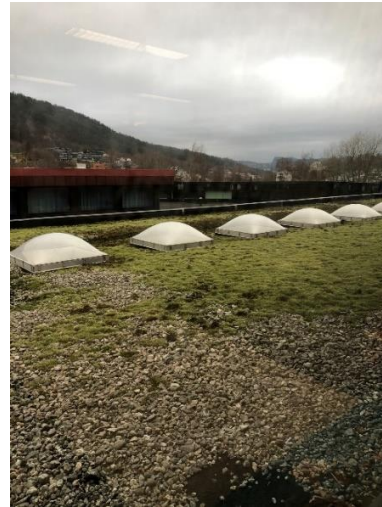
Figur 24: Bilder av taket som viser blant annet åpning til lysgård og overlys samt det karakteristiske taklandskapet med grusdekke. Foto Norconsult 2018.

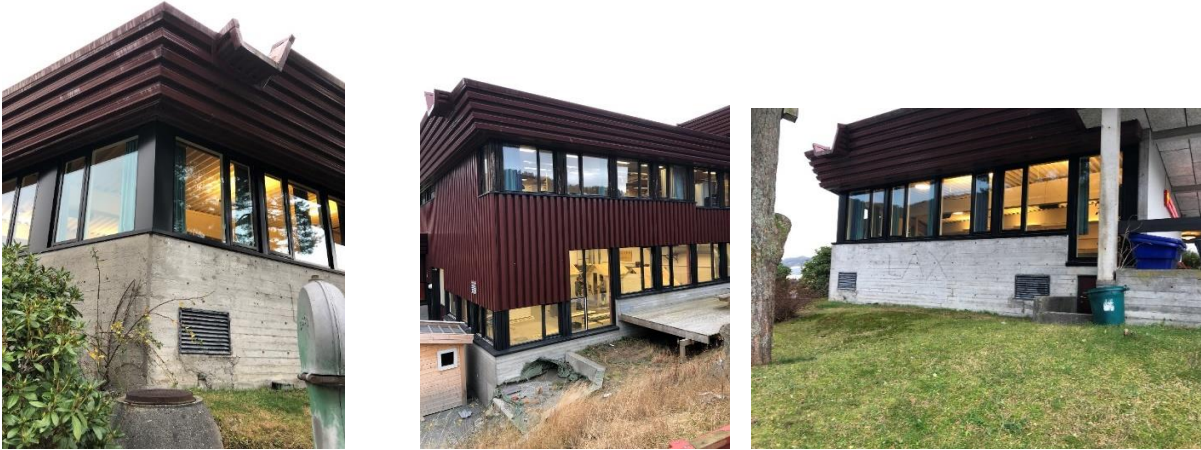
Figur 25: Bilder som viser fasader og gesims med de karakteristiske profilerte fasadeplatene i metall. Foto Norconsult 2018.

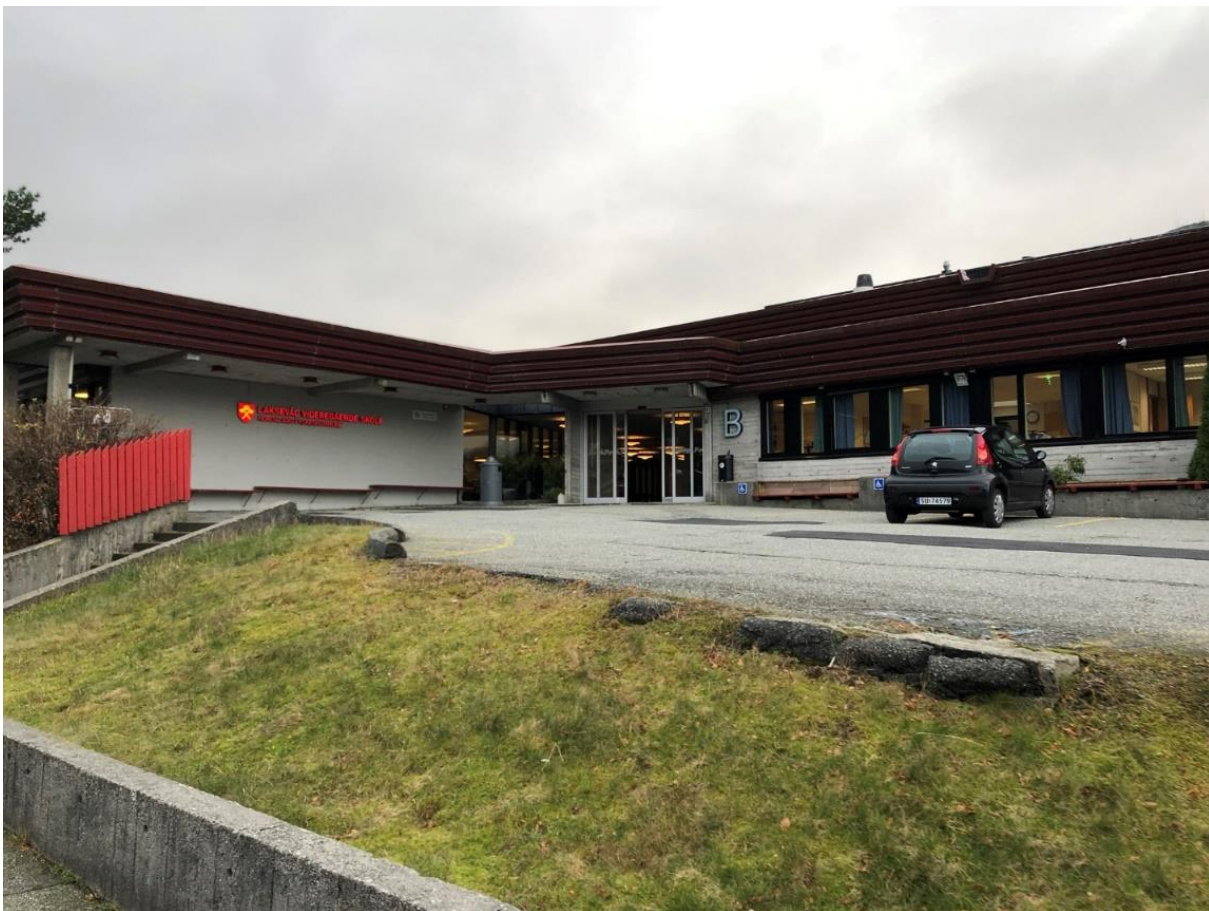
Figur 26: Fasade mot nordøst. Viser inngangsparti, vindusrekke samt takstikk/baldakin langs fasade mot den åpne plassen foran inngangen. Foto Norconsult 2018.

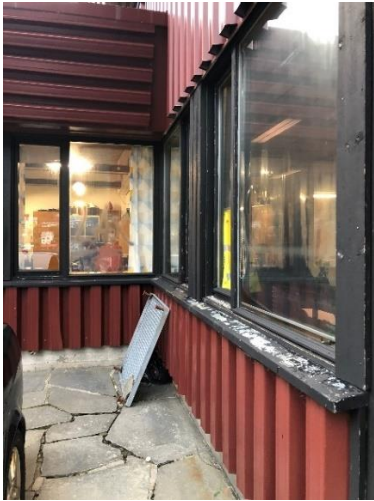
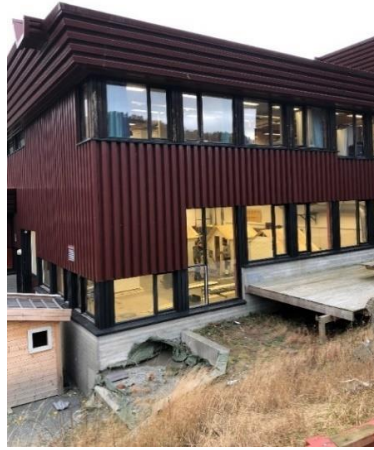
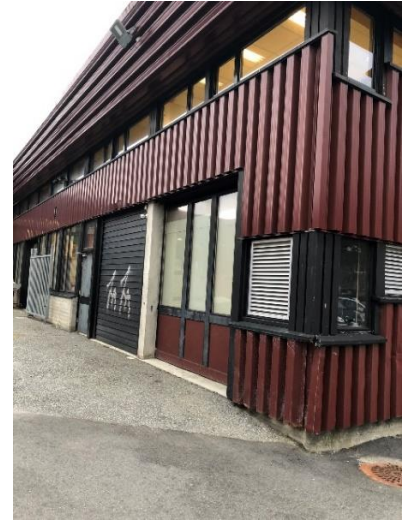
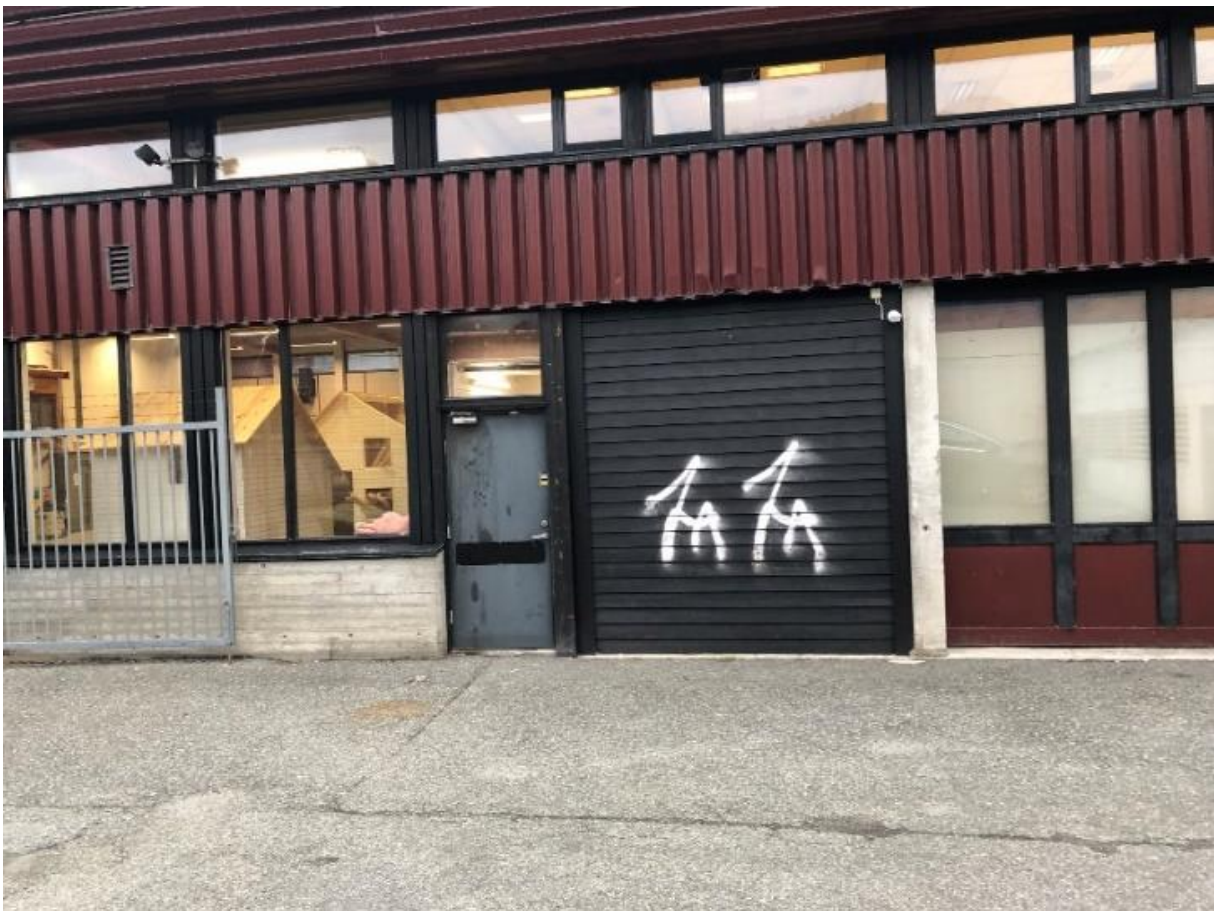
Figur 27: Bilder som viser hvordan fasadenes oppbygging endres i forhold til terreng. Sett fra øst, sør og sørvest. Foto Norconsult 2018.

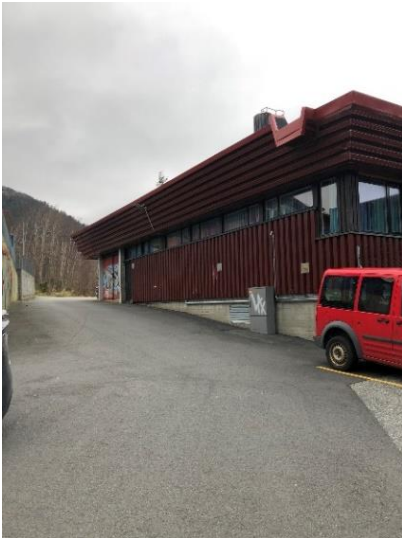
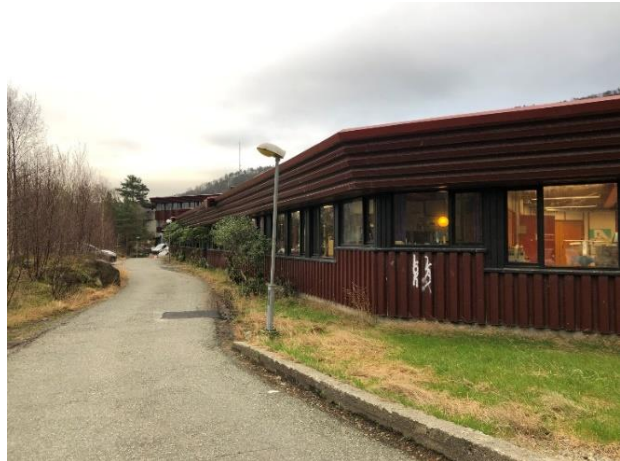
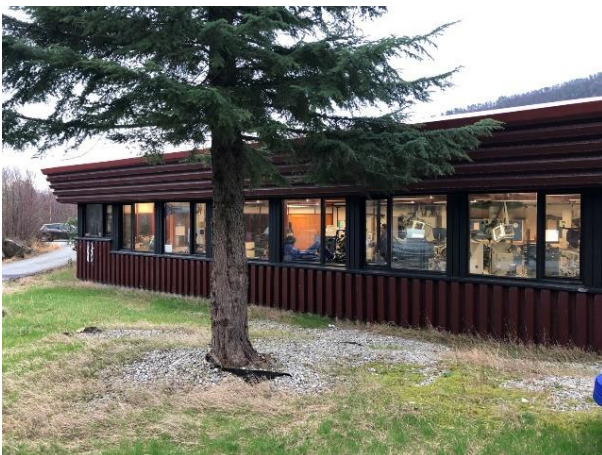
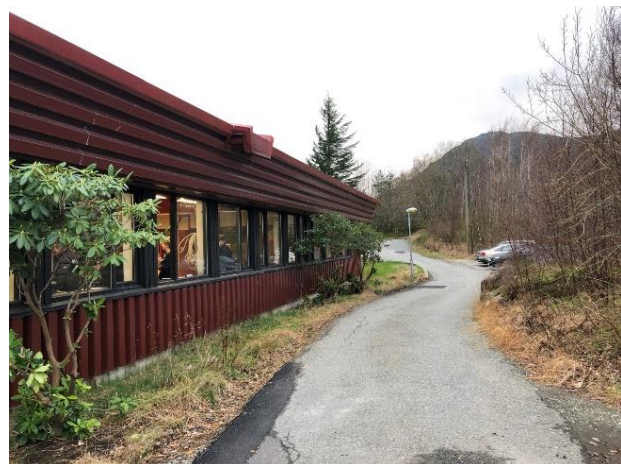
*Figur 28: Bilder som viser hvordan fasadenes oppbygging endrer seg i forhold til terrenget. Sett fra øst, sør og sørvest.  
Foto Norconsult 2018.*

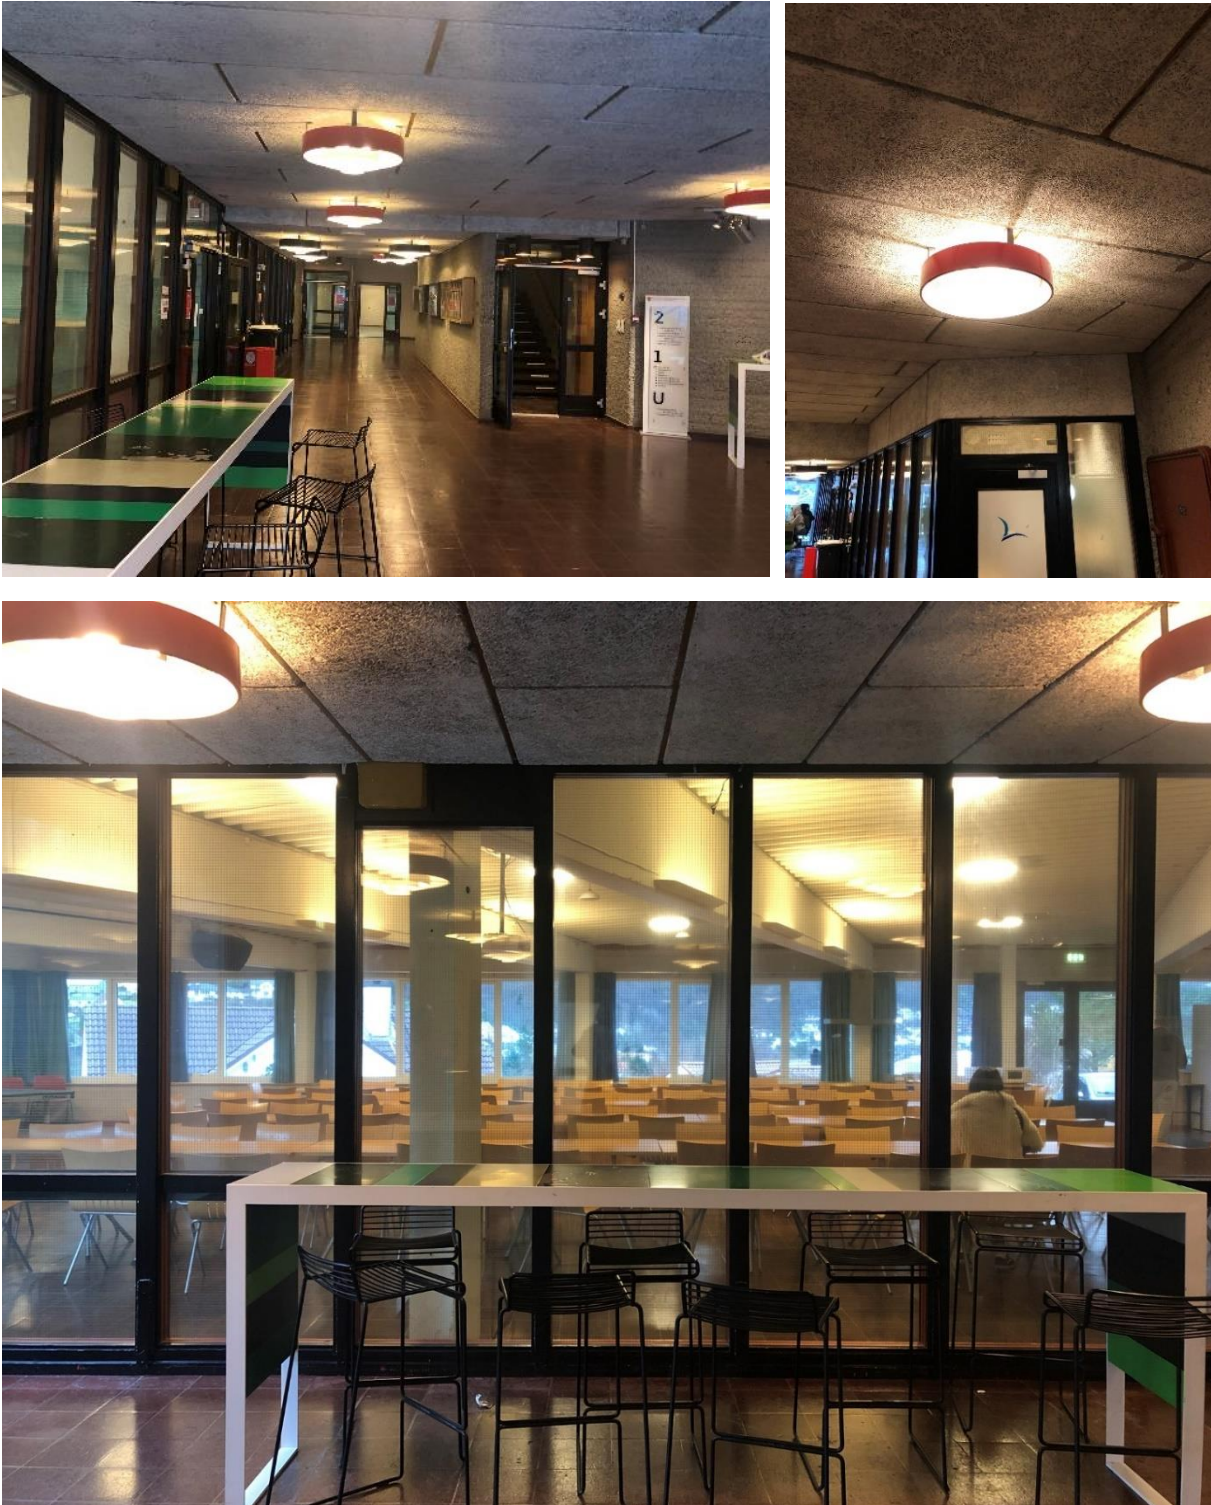
Figur 29: Fra Vestibyle med kantine og detalj fra tak med originale takplater og lamper. Foto Norconsult 2018.

Veggene i vestibylen og deler av korridor i 1.etasje samt trapperom er utført i meislet betong. Vestibylen har rektangulære brunrøde klingfliser på gulv. Himling er kledd med treullsementplater. Originale taklamper samt veggdekor/kunst utført av Bård Breivik. Inngangspartiet hadde opprinnelig et vindfang. I dag er vindfanget fjernet, men det originale skifergulvet eksisterer. Veggene i vindfanget er utført i betong med spor etter forskaling, som et dekorativt element. En glassvegg skiller vestibyle fra kantine. Denne er original med tofags trådglass med trekarm. De originale dørene fra vestibyle til trappeløp og korridor er byttet ut med moderne aluminiumsdører. Trappeløp fra vestibyle og ned til underetasje samt opp til 2.etasje har trinn i svart terrasso med innstøpt messingringer som boltefeste og som er fylt med rød terrasso. Kraftig håndlist i laminert furu og originale taklamper. Øvrig interiør i samtlige etasjer er en kombinasjon av vegger i ubehandlet eller malt betong med forskalingsmønster og ubehandlet lecavegger med laminerte furudører inn til klasserom og arbeidsrom. Mange av de originale dørene er beholdt. Noen av klasserommene har overlys i vegg ut mot korridor samt gjennomgående glassmonter, opprinnelig ment for utstilling av elevarbeid. Tak som ikke har himling av treullsplater har profilert stålplattetak hvor luftekanaler og annen teknisk infrastruktur er en synlig del av interiøret. Brunrøde klinkflisene i korridorer og mellomrampe. Øvrige gulvflater er enten linoleum, lakket furu- eller betonggulv.

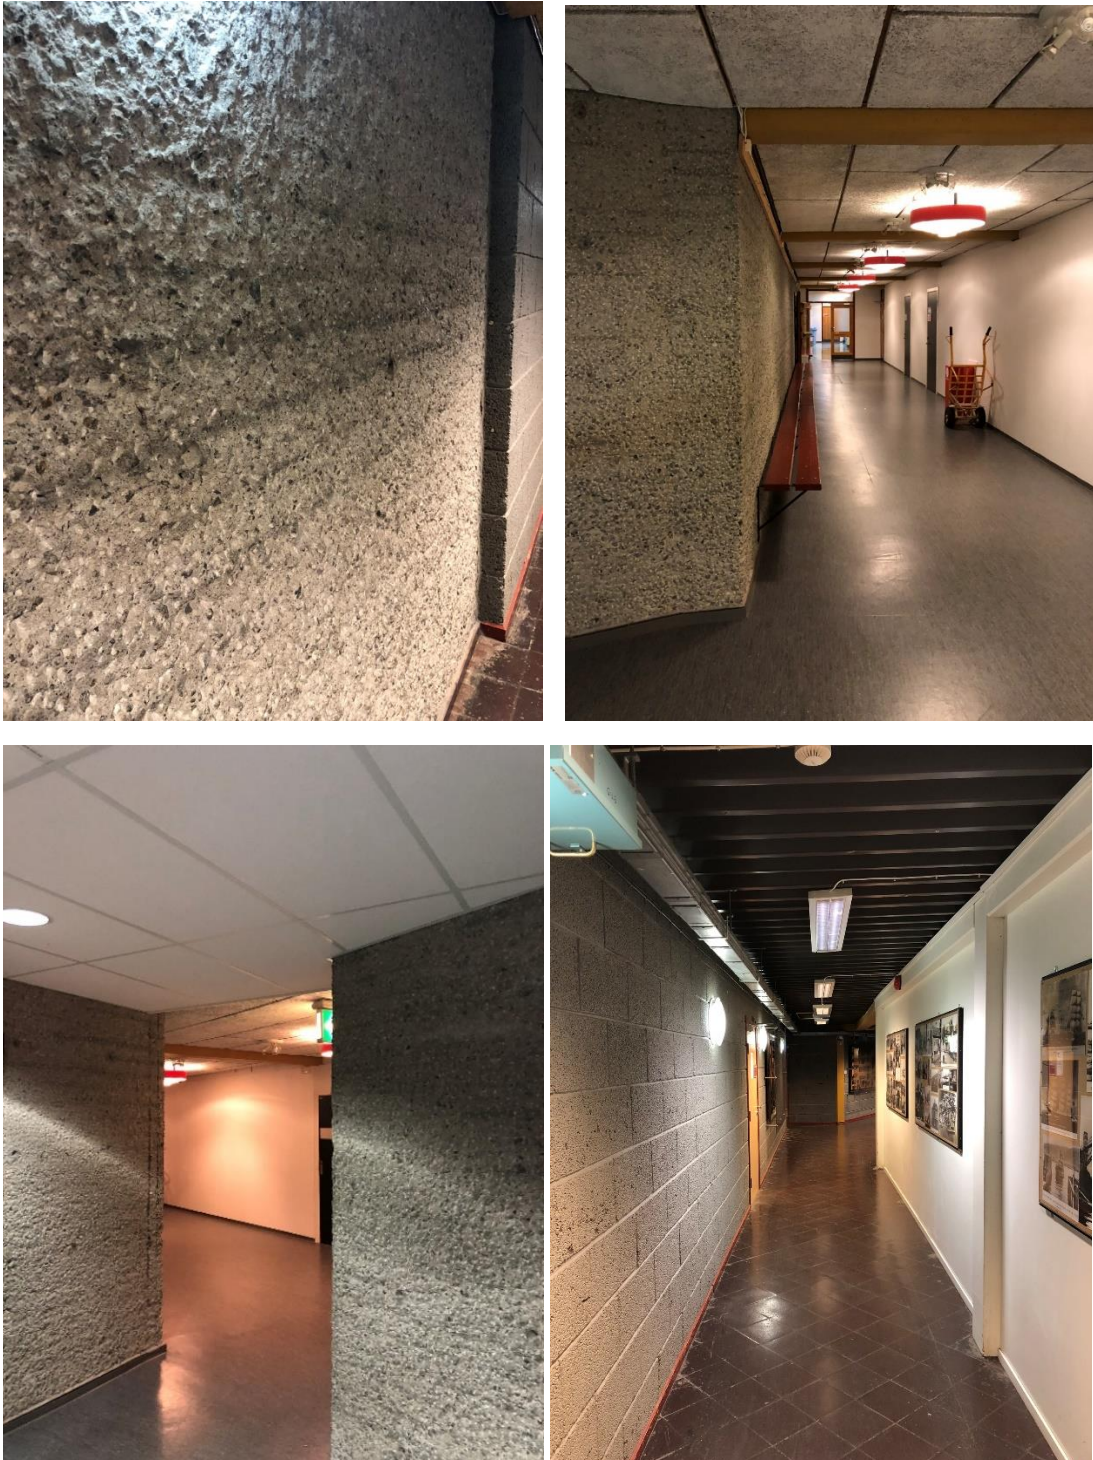
Figur 30: Korridor 1.etajse med originale trebenker samt original dør i enden av korridoren. Bilde av detalj meislet betongvegg. Foto Norconsult 2018.

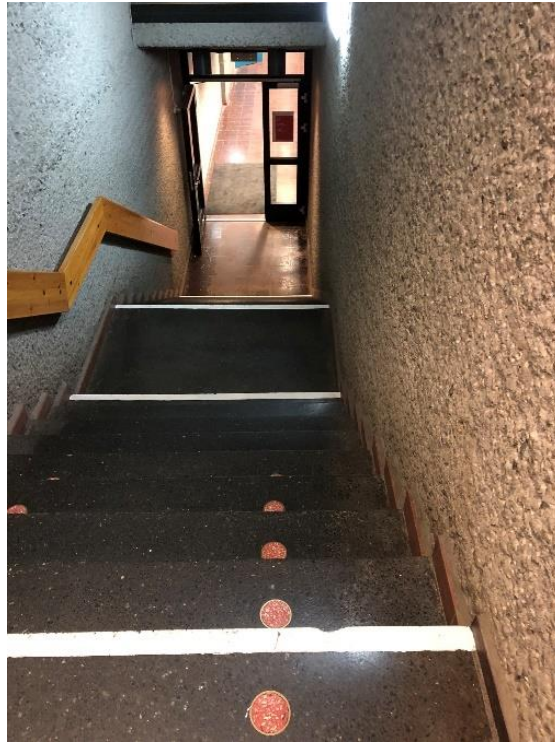
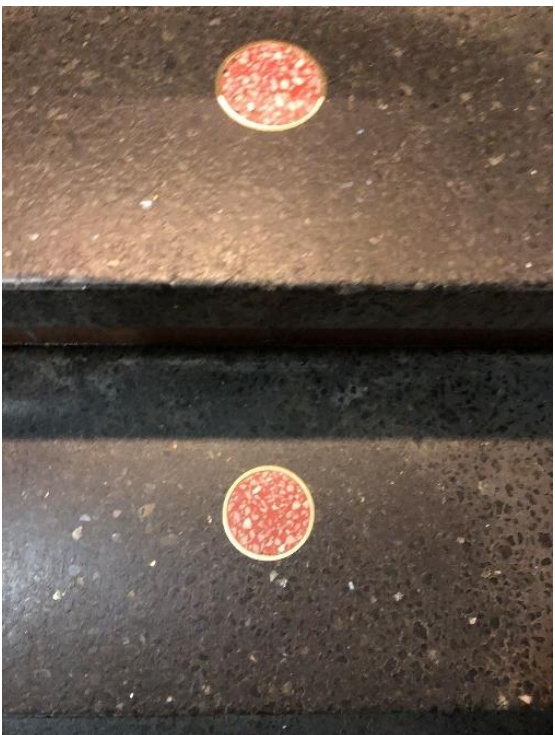
Figur 31: Trapperom fra Vestibyle til underetasje. Viser originale taklamper og detaljer i materialbruk. Foto Norconsult 2018.

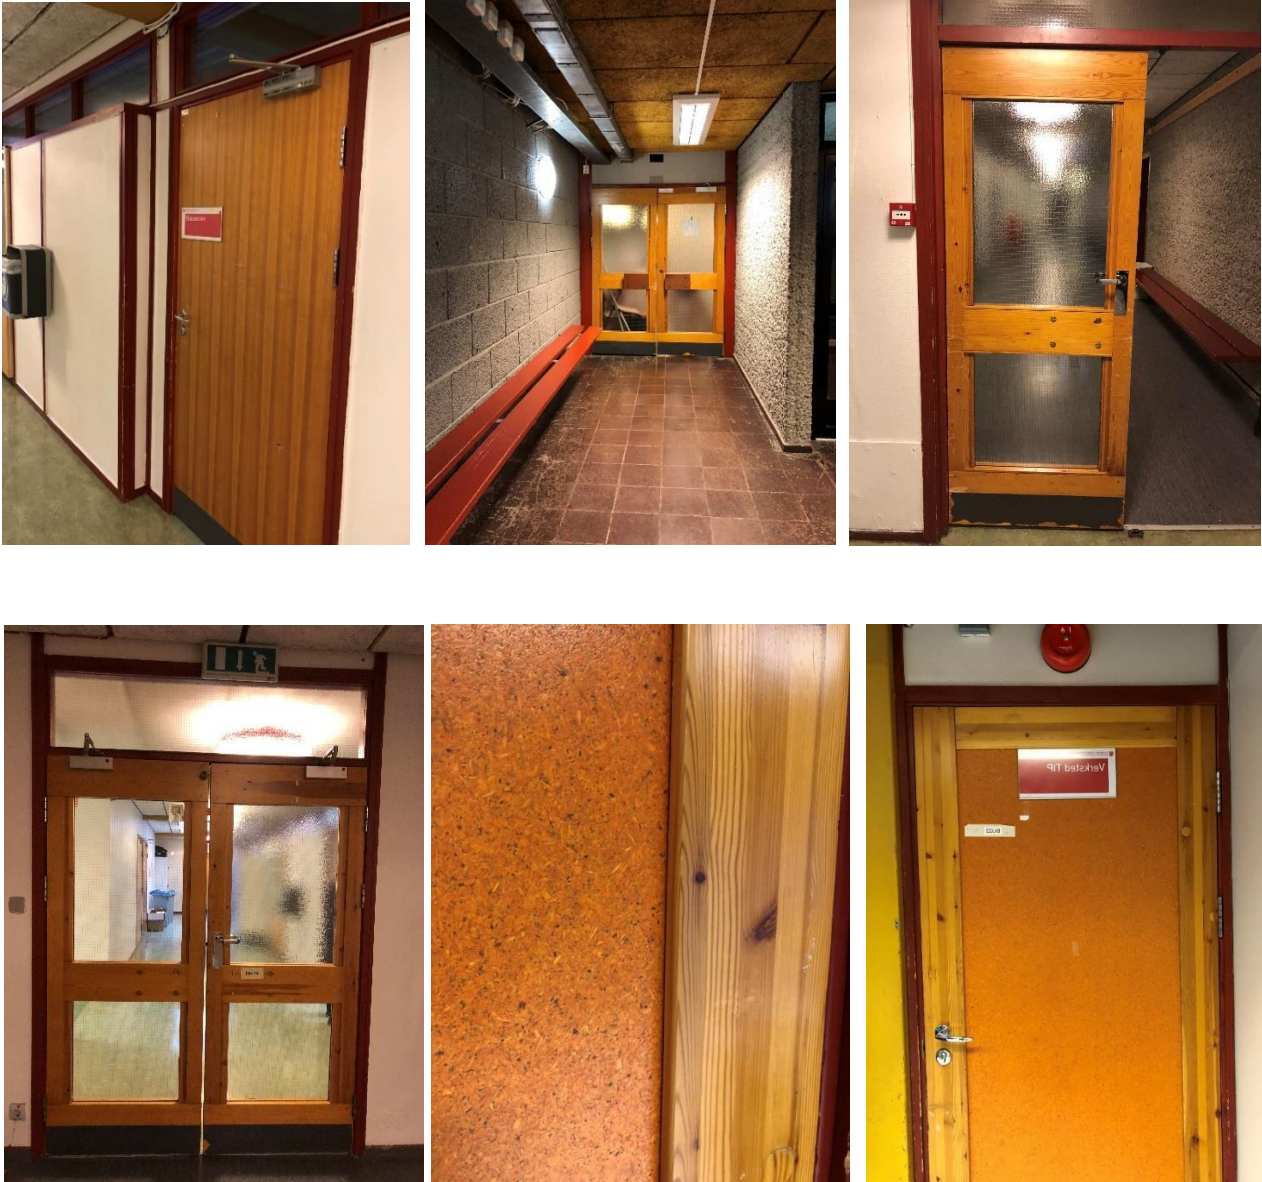
Figur 32: Originale innvendige dører. Foto Norconsult 2018.
