# ► Kulturminnedokumentasjon Laksevåg videregående skole

Oppdragsnr.: 5156444 Dokumentnr.: 01 Versjon: 02 Dato: 2019-05-09

Norconsult AS har på vegne av Hordaland fylkeskommune utført en kulturminnedokumentasjon av Laksevåg videregående skole i forbindelse med utarbeidelse av en mulighetsstudie. Anlegget består av to bygninger, herunder A-bygget og B-bygget.

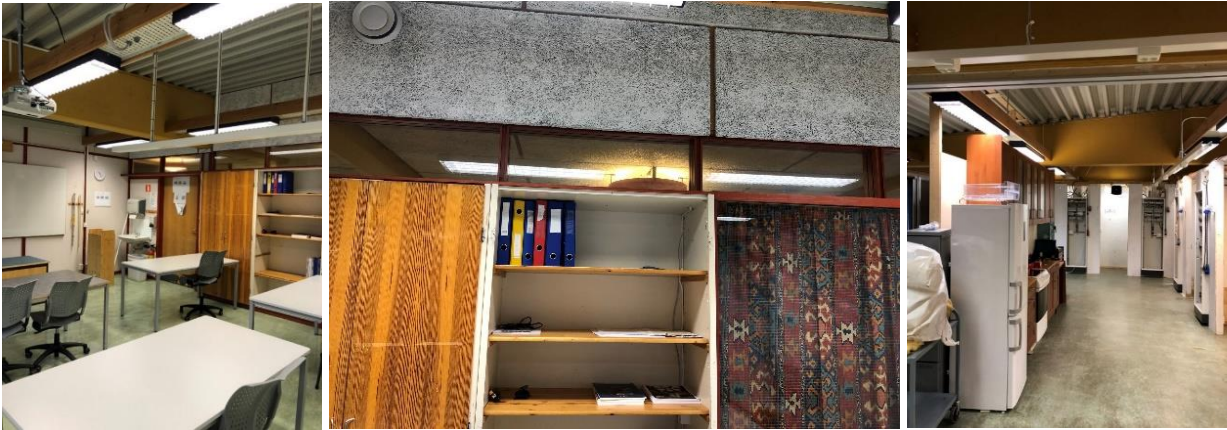
Figur 33: Interiør fra ulike klasserom samt verkstedhall i underetasjen. Foto Norconsult 2018.

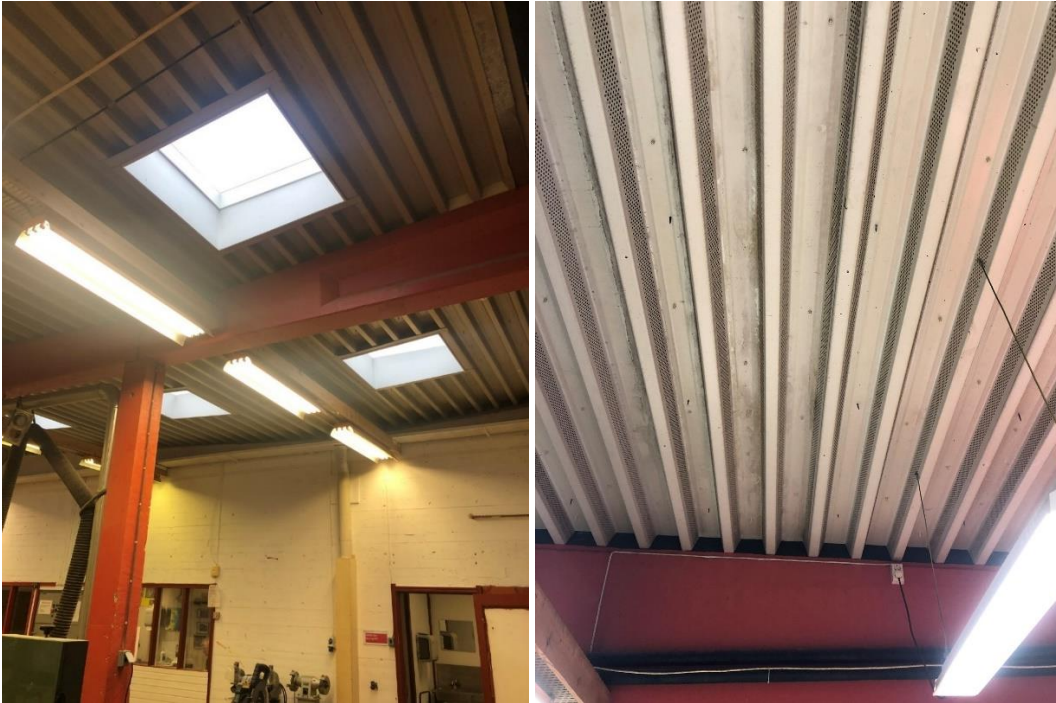
Figur 34: Verksted med overlys, malte betongvegger og profilerte stålplater i tak (Q-dekk). Foto Norconsult 2018.

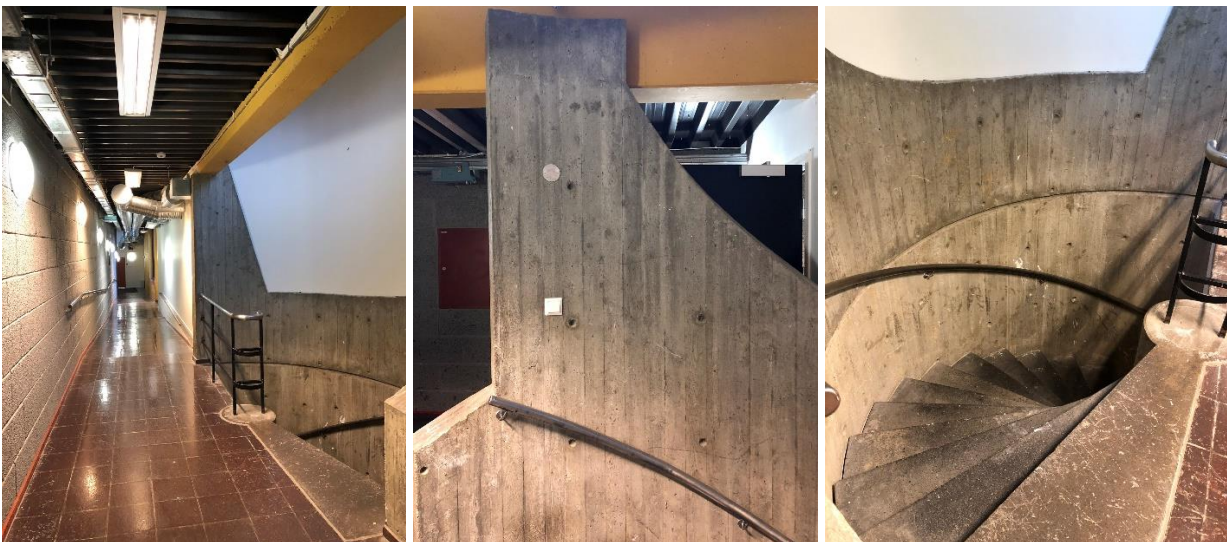
Figur 36: Detaljer fra korridor med mellomrepos/rampe og spiraltrapp til kjeller. Rommet var opprinnelig av en mer åpen karakter. Foto Norconsult 2018.

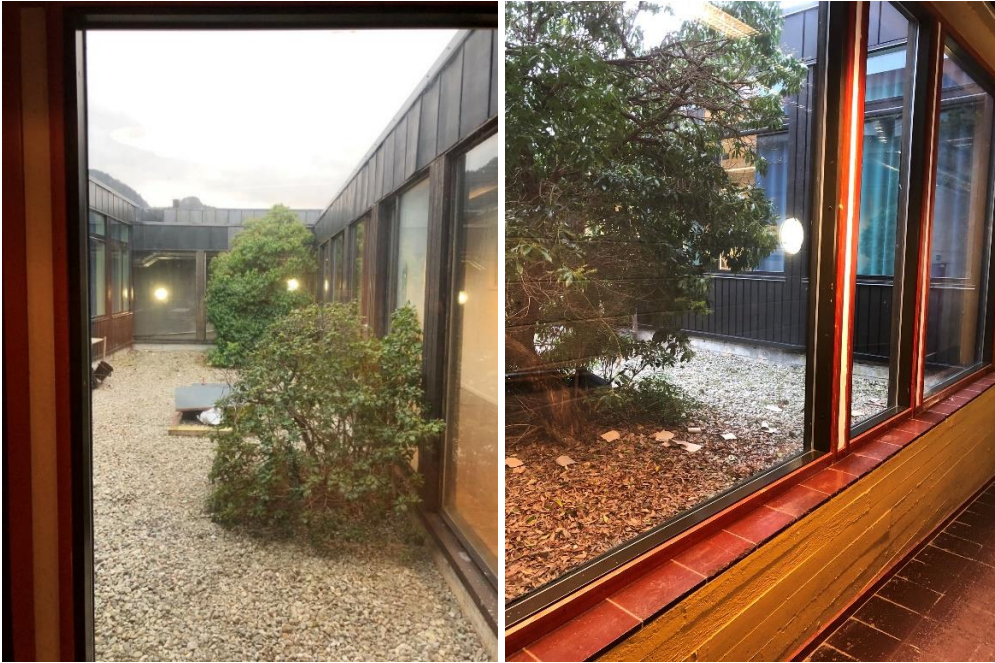
Figur 37: Lysgård i underetasjen. Foto Norconsult 2018.
