Fv551 Folgefonntunnelen

Utredning oppgradering Folgefonntunnelen

DOKUMENTKODE: 10208745-TVF-RAP-001

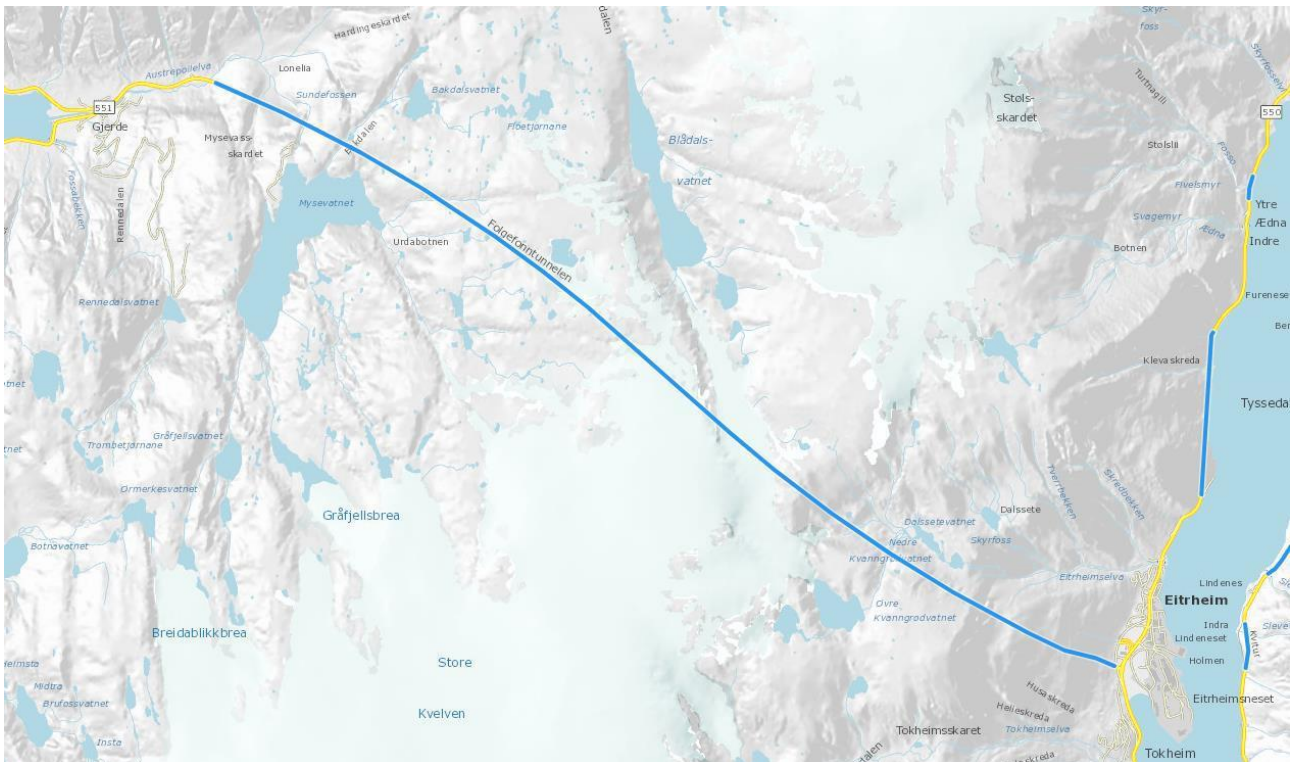
Tunnelen tilfredsstillende ikke dagens krav til utforming av tverrsnitt for nye tunneler, da den er forholdsvis smal med en kjørebredde er 2 x 3 m og en asfaltert 'skulder' på ca. 0,5 meter på hver side av hvert kjørefelt. Tunnel har en fri kjørehøyde på 4,5 meter. Maksimal stigning ligger på 3 %, med et høybrykk i tunnelen.
