BYBANEN BT4

SENTRUM - FYLLINGSDALEN

ANALYSE AV RISIKO OG SÅRBARHET (ROS) MED SJEKKLISTE (I) OG RISIKOMATRISJE (II)

Gjelder hele Bybanen byggetrinn 4 (BT4)

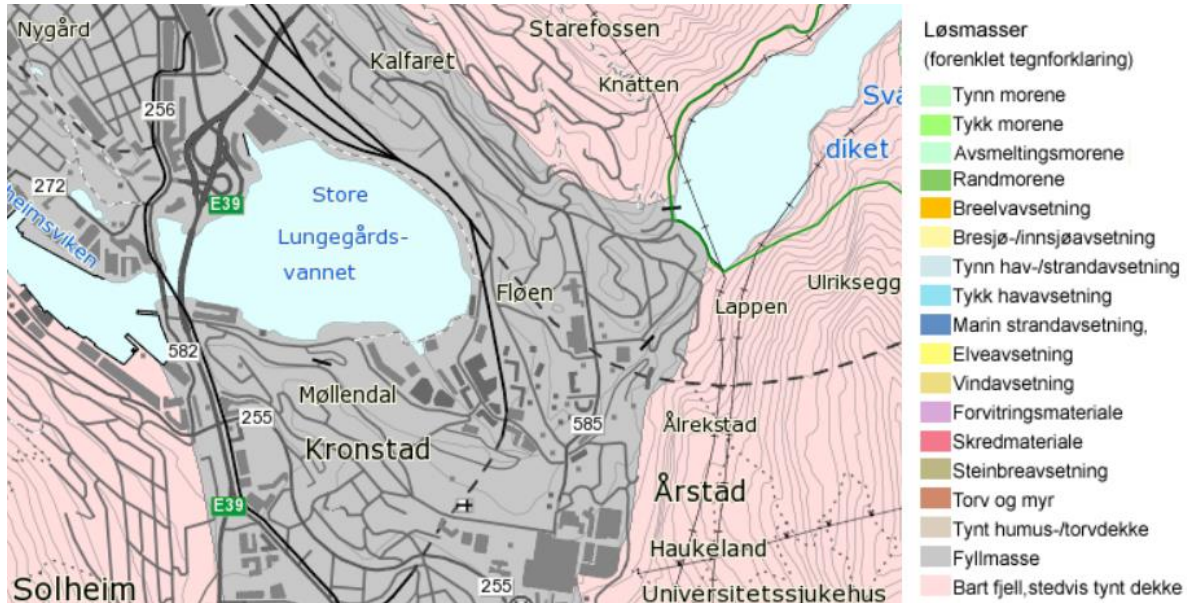
Figur 7 Løsmassekart DS1. Kilde: NGU nasjonal løsmassedatabase

fyllmateriale, løsmasser tilført eller sterkt påvirket av menneskelig aktivitet over lang tid.

Det blir viktig med stabiliserende tiltak, spesielt ved fyllingsfot, jf. planlagt ny utfylling i Store Lungegårds-vann. Det bør vises aktsomhet i arbeidene med tunnelpåhuggene Fløen/Møllendal og Kronstad, i tillegg til faren for potensielle utglidninger av jordmasser ved arbeider med oppgradering av dagens Kronstad-tunnel til bruk som sykkel-tunnel.

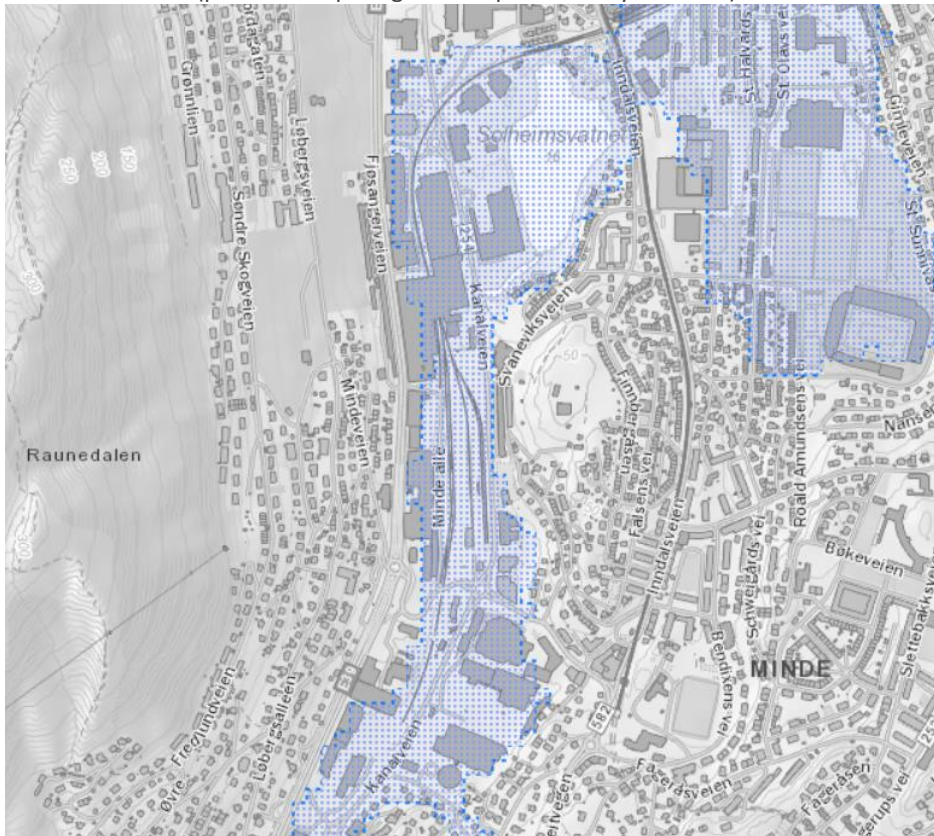
Figur 12 Arealer med påvist aktsomhet for flom, DS2 Mindemyren og DS3 ved planlagt tunnelpåslag Mindemyren sør. Kilde: NVE Aktsomhetskart for flom

Det planlegges en åpen kanal ved DS2. Det er i forbindelse med planarbeidene gjort beregninger for vannstandsstigning i den planlagte kanalen på strekningen fra Solheimsvatnet og ned til vegkryss ved Minde Allé, for 200 års flo- og flomsituasjon. Kanalutforming planlegges med kapasitet til å ta unna de estimerte vannmengder.
