NY NETTILKNYTNING, DALSBOTNFJELLET VINDKRAFTVERK  
KONSESJONSSØKNAD OG KONSEKVENSENTREDNING

Zephyr AS søker med dette om konsesjon for å bygge og drive nettilknytning mellom Dalsbotnfjellet vindkraftverk i Gulen kommune og Frøyset transformatorstasjon i Masfjorden kommune, Sogn og Fjordane fylke.

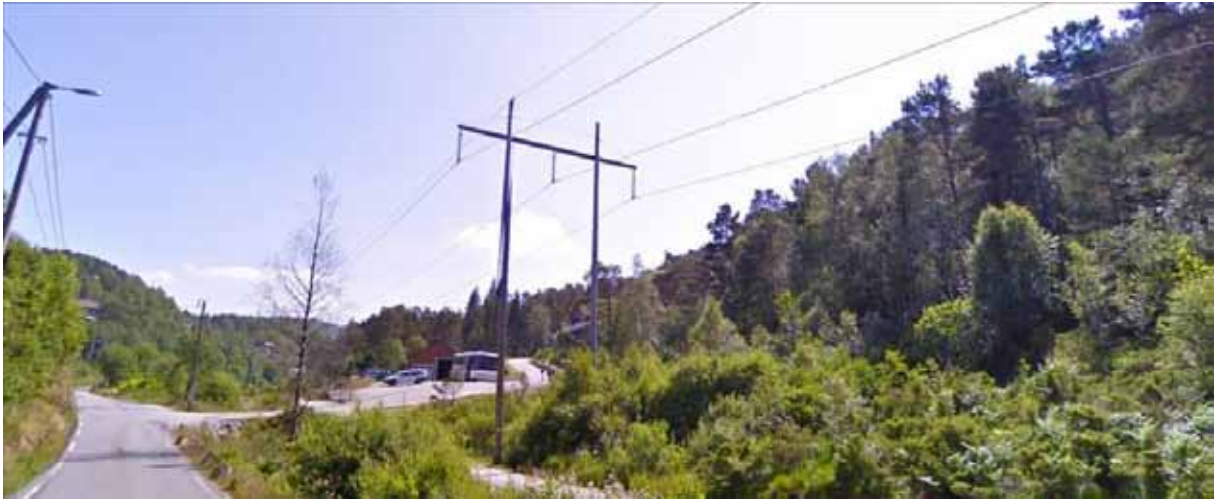
*Figur 2.3. Eksempel på 132 kV kraftledning bygget på H – master av trestolper med toppline.*

Ledningen bygges på H-master med trestolper (se figur 2.1). Eksempel på 132 kV kraftledning og fjordspennmast er vist i foto (figur 2.3 og 2.4).

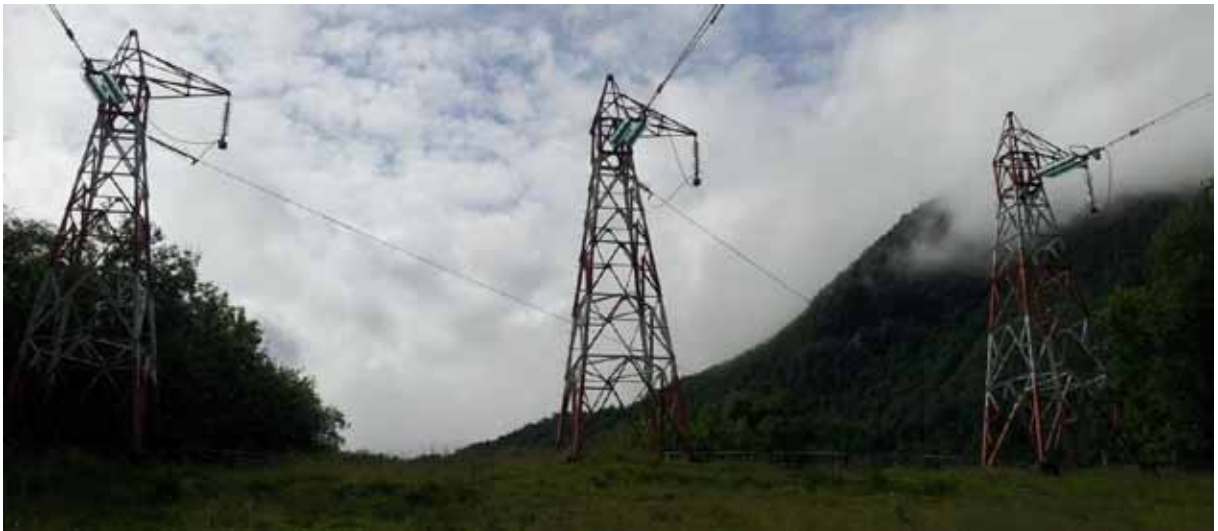
*Figur 2.4. Eksempel på 132 kV fordspennmaster.*
