Oppdatert prosjektbeskrivelse kostnads- finansierings- og fremdriftsplan 2016-2020

Inndelt i istandsettelse, isolering og tilrettelegging for bruk

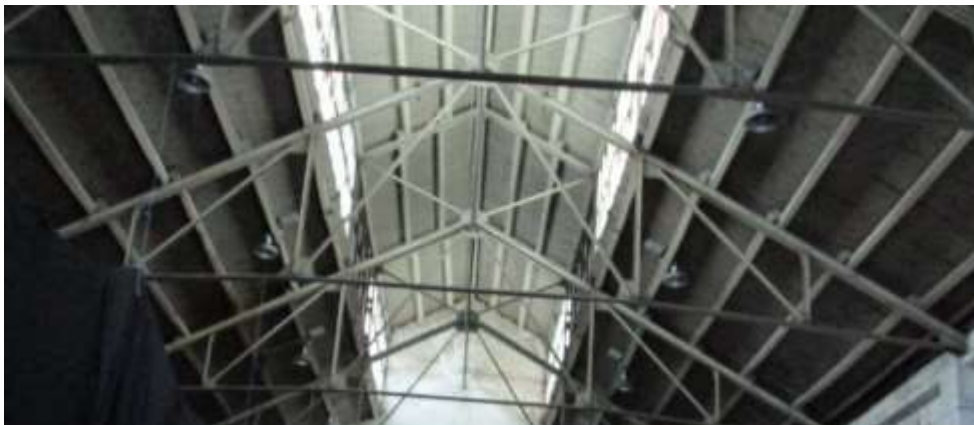
Takstolene må forsterkes og taktekket må skiftes. Takstolene er fra 1907. De er blitt kontrollert og analysert og er blitt funnet å være i god stand, men med behov for reparasjon i noen punkter. Imidlertid møter de ikke dagens krav til snølast, og de må forsterkes i deler. Dette er blitt gjort også i andre bygninger på Smelteverkstomta.

Takstolene i stål

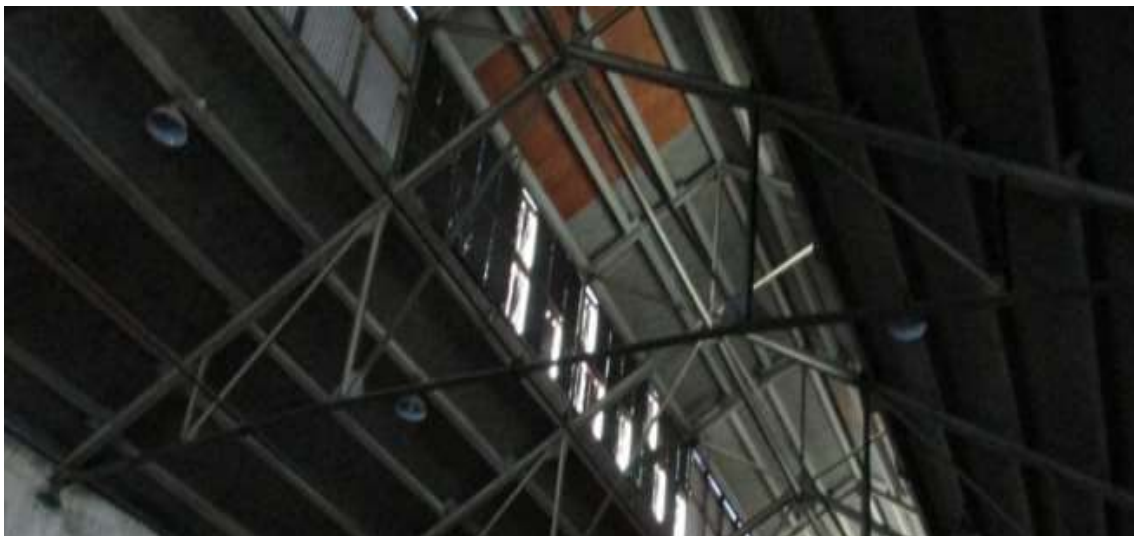
Klerestorievinduerne i dag

Det er snakk om de opprinnelige vinduene, og med andre ord antikvarisk istandsettelse. Det er to tak med klerestorievinduer, og ikke tre som tegningsutsnitt på forrige side viser (blå piler).

De opprinnelige vinduene i Lindehuset (her refereres det til klerestorievinduene i taket, og ikke andre vinduer på veggene) må skiftes ut. Noen er erstattet med treplater, og rammene er over 100 år gamle og modne for utskifting, eventuelt reparasjon. Det må brukes antikvarisk korrekt type glass, og arbeidet er derfor kostbart.
