**RAPPORT // TILSTANDSVURDERING**

**Askøy vg. skole.  
Søre Myrane 13  
Kleppestø**

Oppdragsgiver: Hordaland Fylkeskommune  
Oppdragsnummer: 133476  
Dato: 22.11.2017

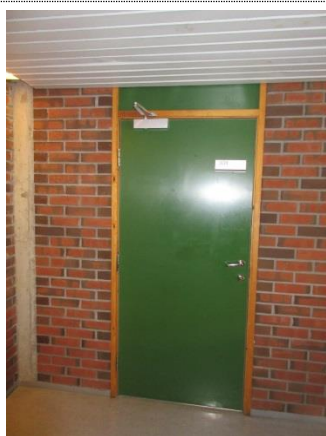
Bilde nr. 15  
Hovedsakelig gamle, malte tredører/laminat.

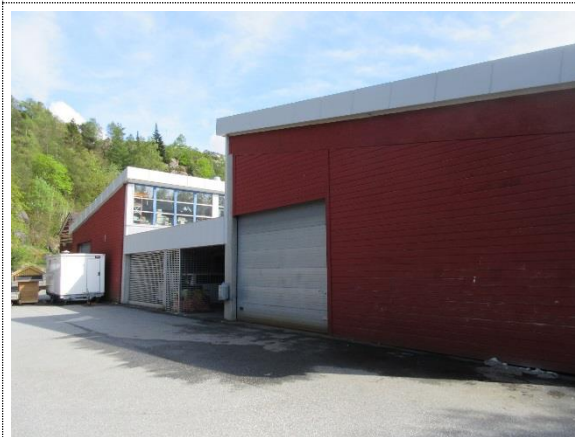
Bilde nr. 4  
Nordgavlen.

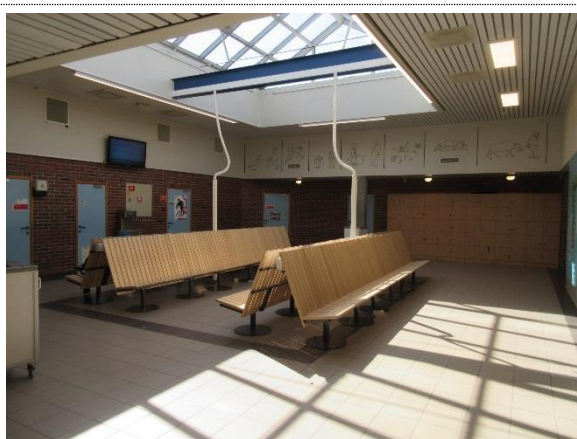
Bilde nr. 9

Foajè med stort overlys av nyere dato.

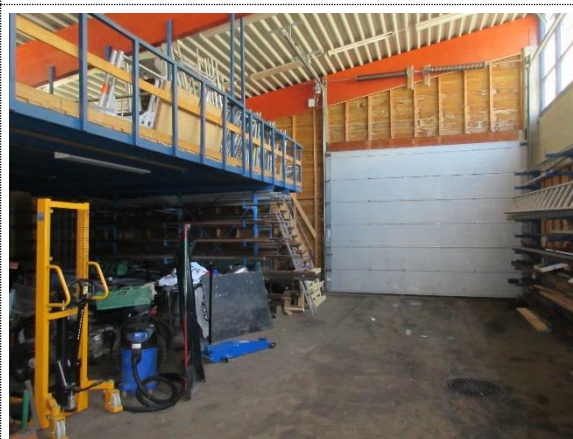
Bilde nr. 16  
Kaldtlager i nordenden
